## Beheren op beeldkwaliteit

instrumentarium om op inzichtelijke en transparante wijze keuzes te maken met betrekking tot de visuele beeldkwaliteit van de openbare buitenruimte.

Opdrachtgever:  
534413 Gemeente Hof van Twente

Datum: 12 november 2013

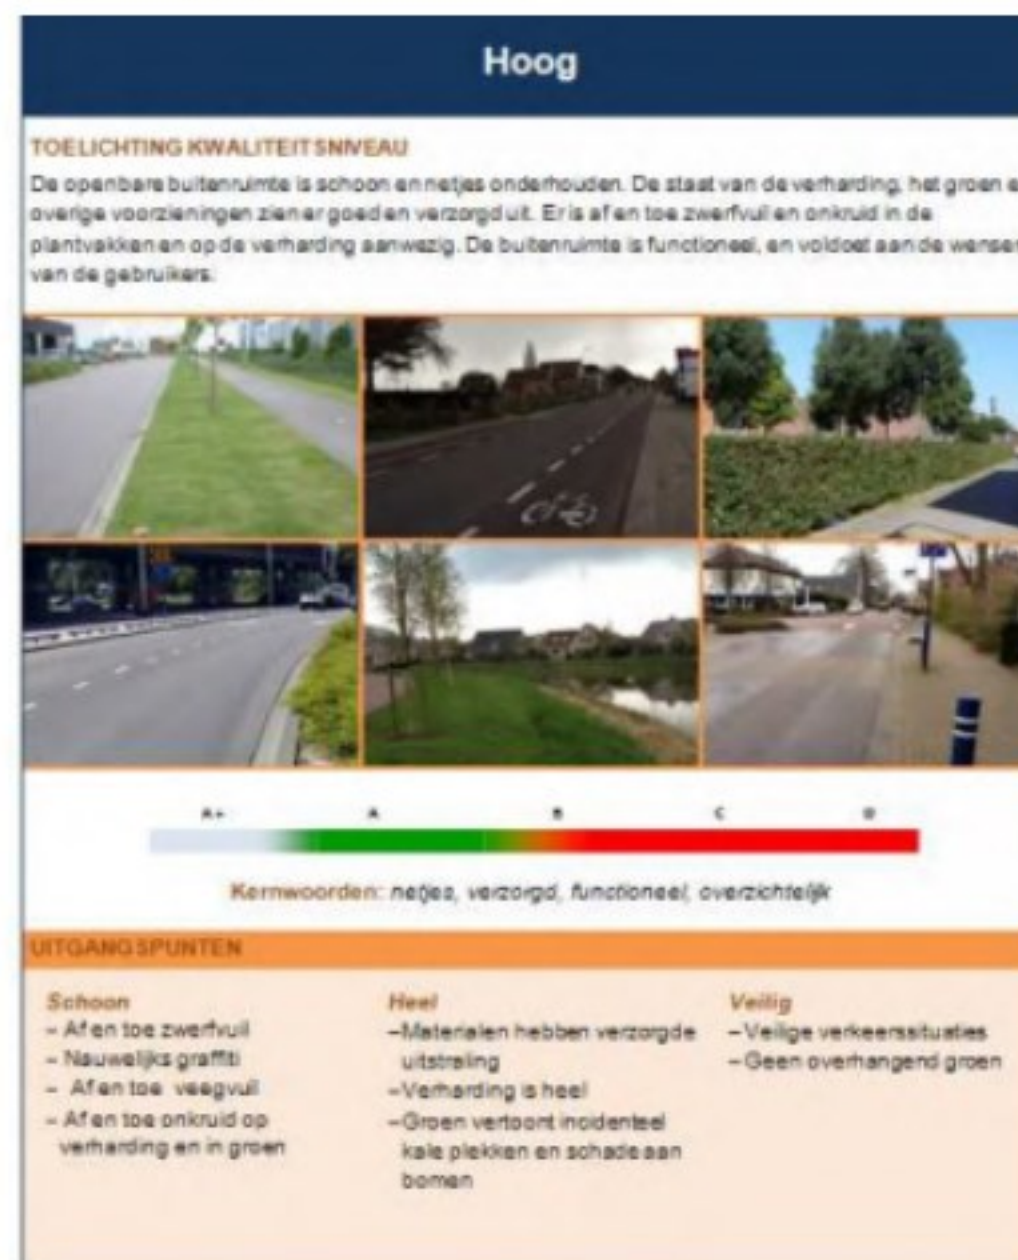
Figuur 3.2 Weergave kwaliteitskaarten beheerniveau Hoog

Om op alle lagen binnen de gemeente duidelijk te hebben wat wordt verstaan onder de verschillende beheerniveaus zijn per niveau kwaliteitskaarten gemaakt (deze zijn separaat in de bijlage 4 bijgevoegd).

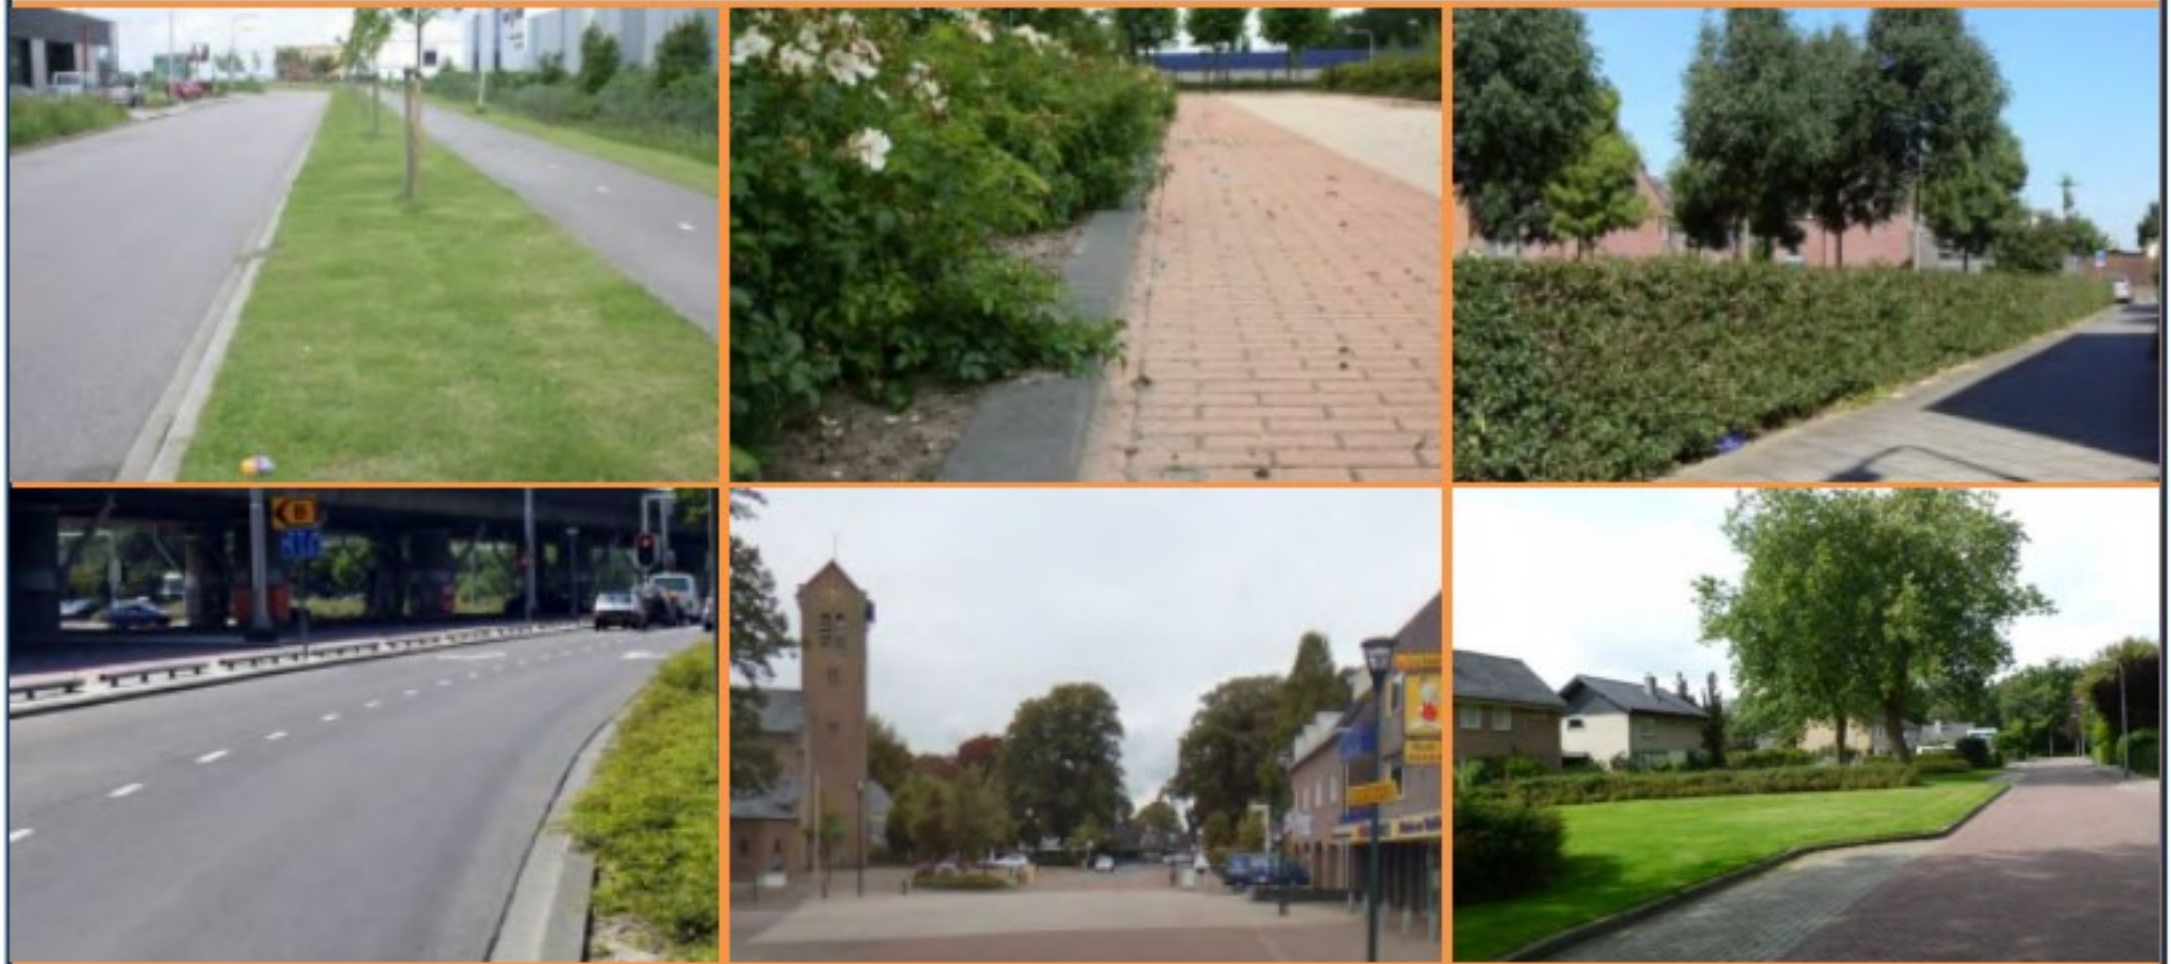
De openbare buitenruimte is schoon en netjes onderhouden. De staat van de verharding, het groen en overige voorzieningen zien er goed en verzorgd uit. Er is af en toe zwerfvuil en onkruid in de plantvakken en op de verharding aanwezig. De buitenruimte is functioneel, en voldoet aan de wensen van de gebruikers.

- Materialen hebben verzorgde uitstraling
- Meubilair is heel en heeft incidenteel deuken/krassen
- Verharding is heel
- Groen vertoont incidenteel kale plekken en schade aan bomen

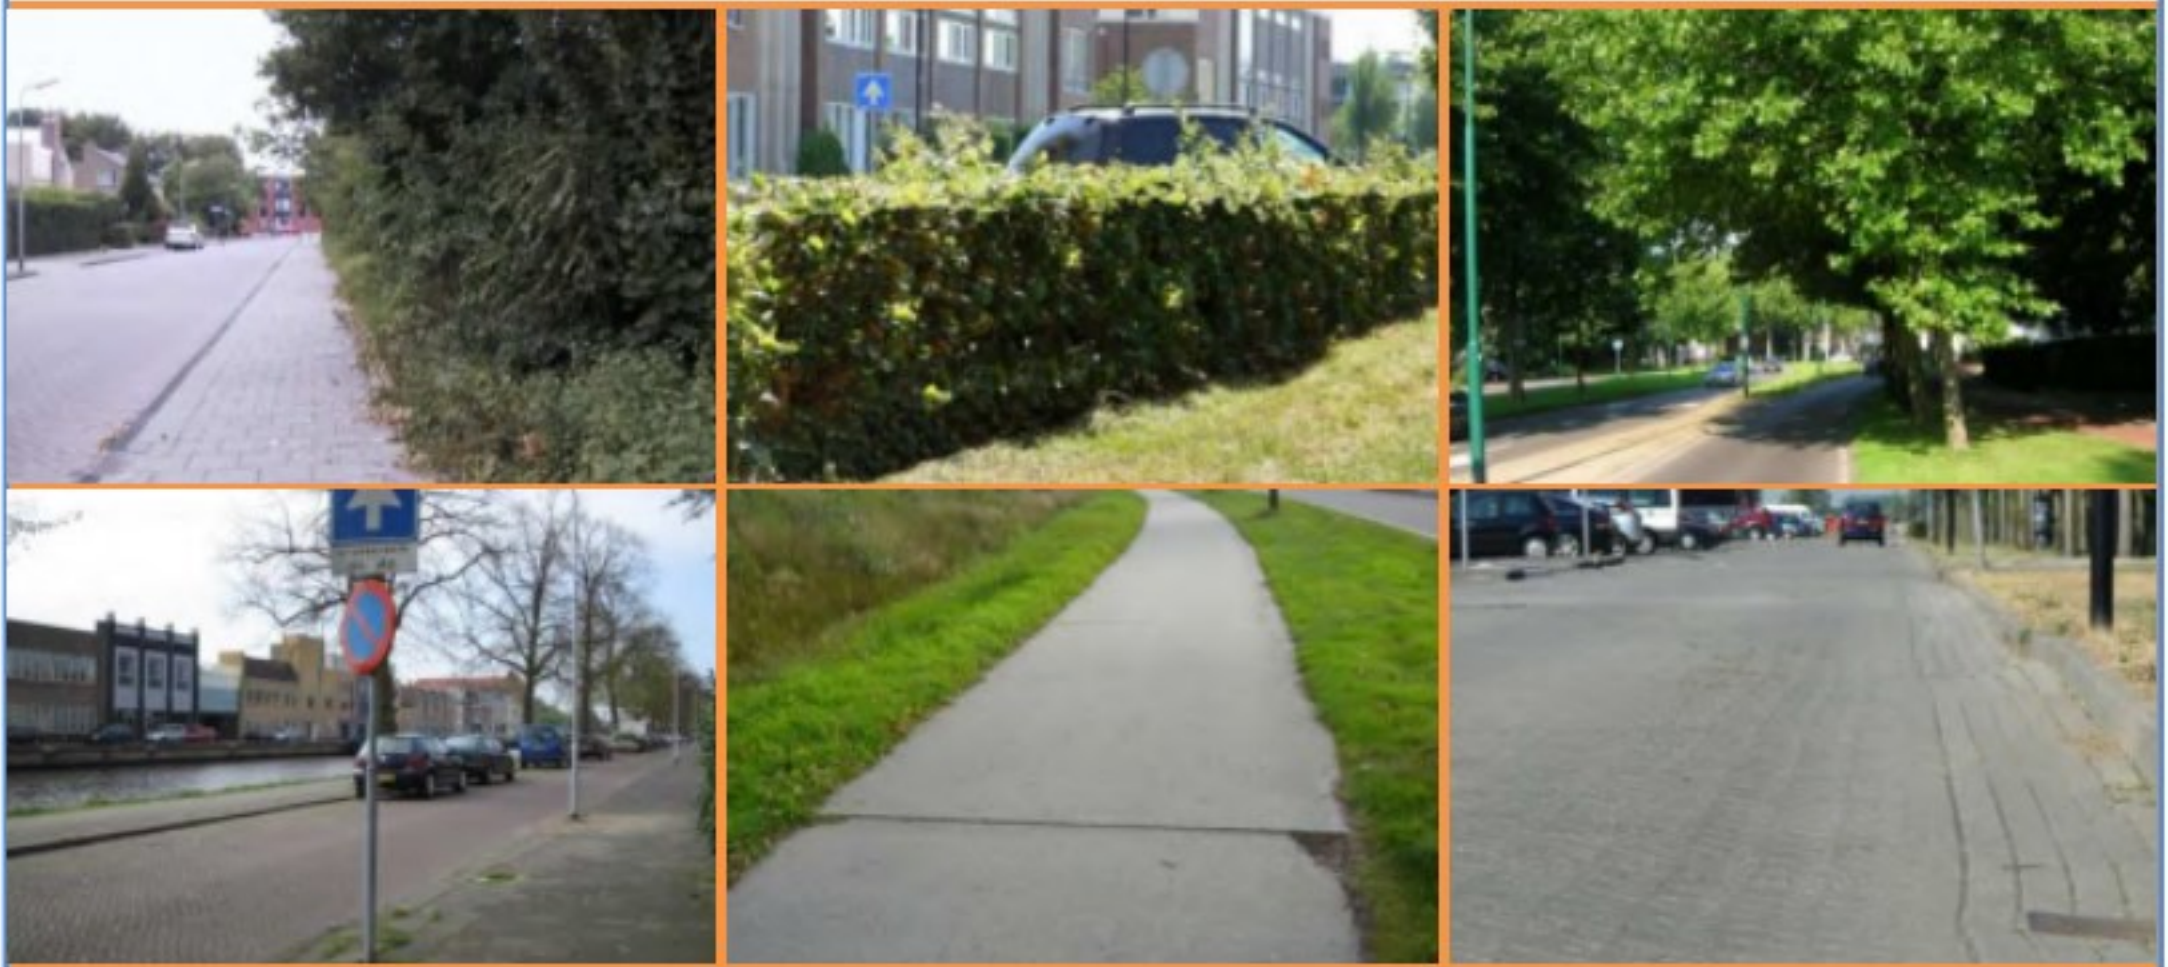
Het beheer en onderhoud zorgt ervoor dat de openbare ruimte functioneel voldoet en een redelijk nette uitstraling heeft. De voorzieningen zijn in voldoende staat en zwerfvuil en onkruid zijn in bepaalde mate aanwezig. Schade aan groen, verharding en meubilair komt voor maar heeft geen invloed op de veiligheid. De belevingswaarde voor gebruikers is gemiddeld.

- Materialen zijn functioneel
- Meubilair is heel en functioneel
- Minimale schade aan verharding
- Groenvakken en bomen vertonen soms lichte schade

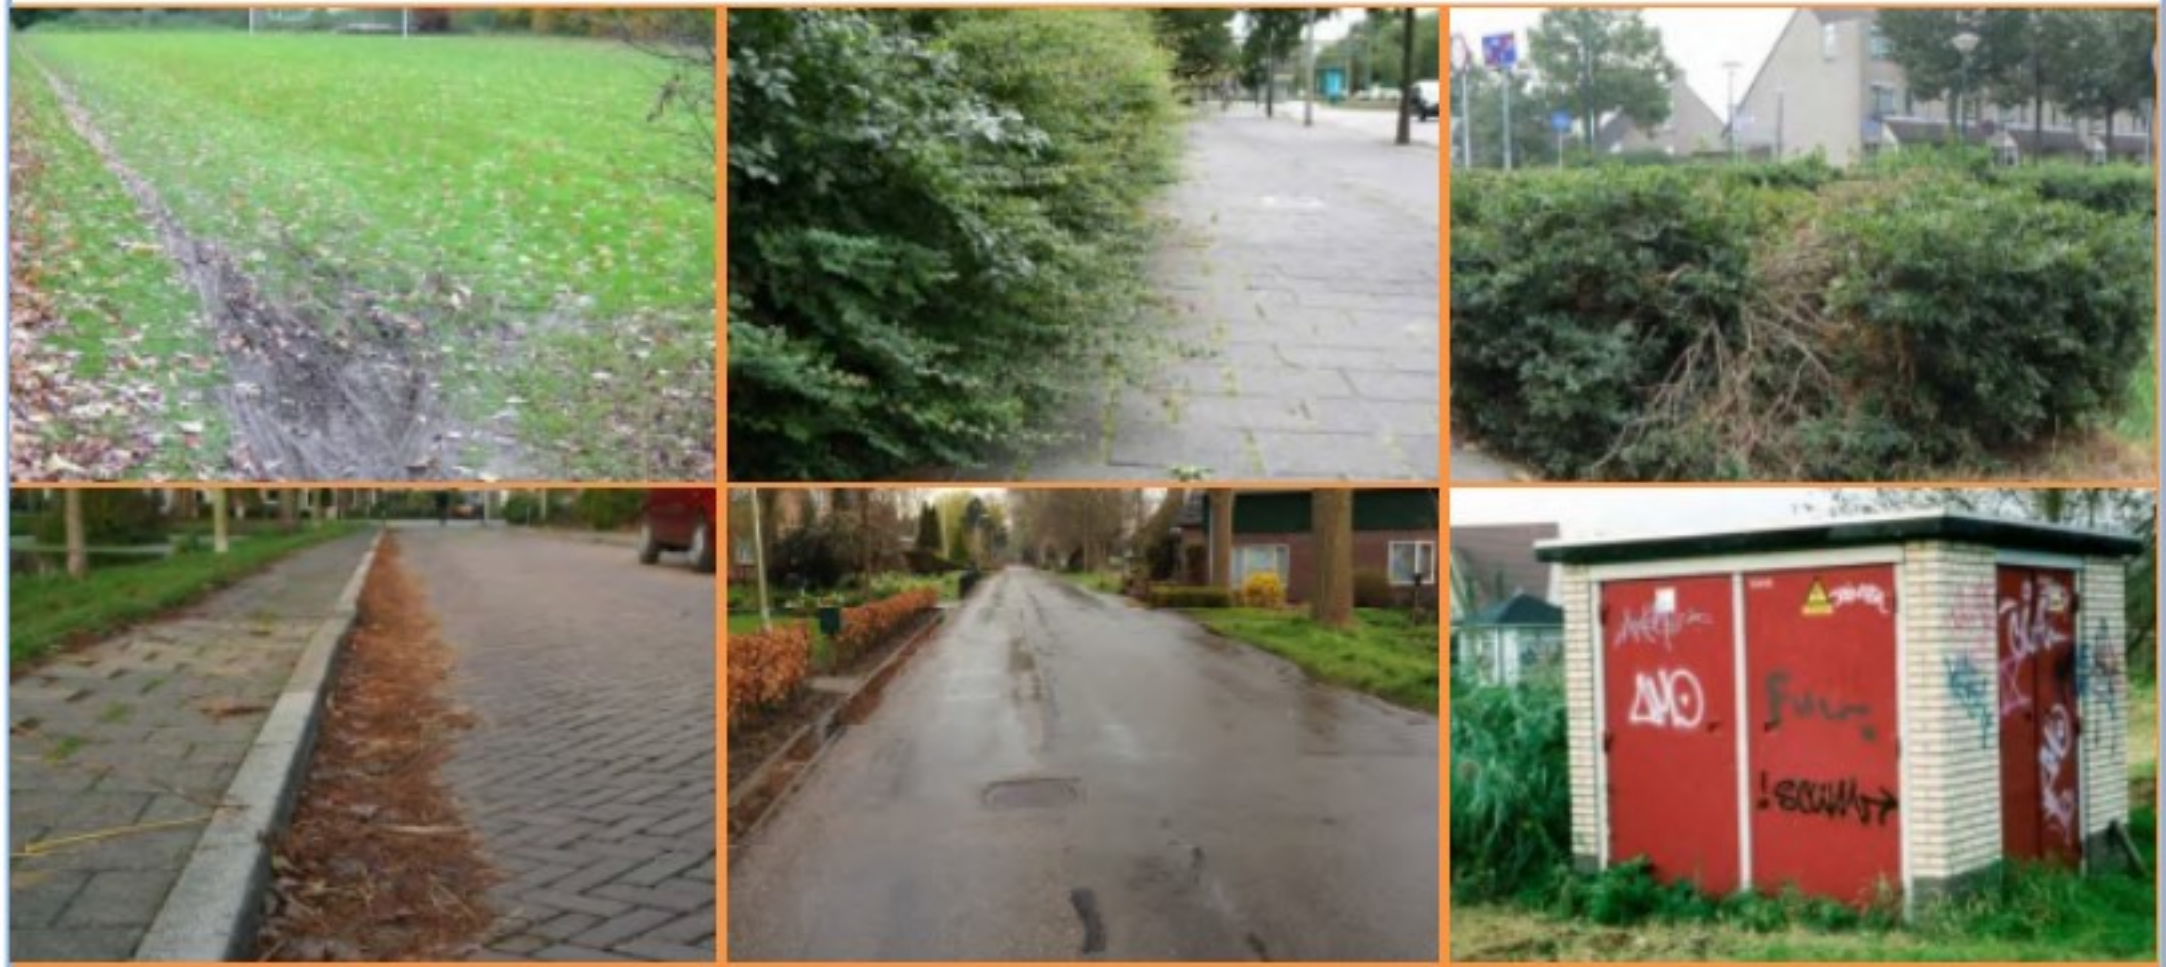
De openbare buitenruimte vertoont een minder verzorgd beeld. Zwerfvuil en onkruidgroei behoren deels tot het beeld. Voorzieningen, groen en verhardingen vertonen meer schade en verliezen incidenteel hun functionaliteit. De belevingswaarde is laag omdat de buitenruimte een sobere uitstraling heeft.

- Materialen zijn functioneel
- Meubilair is grotendeels heel en functioneel
- Hier en daar schade aan verharding
- Groenvakken en bomen vertonen hier en daar schade

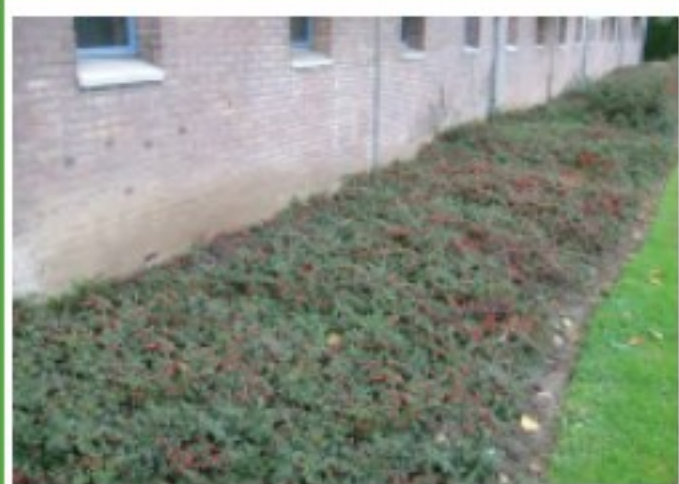
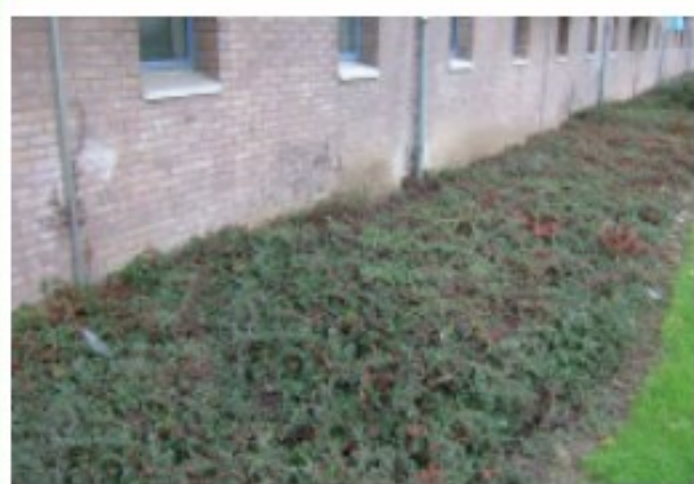
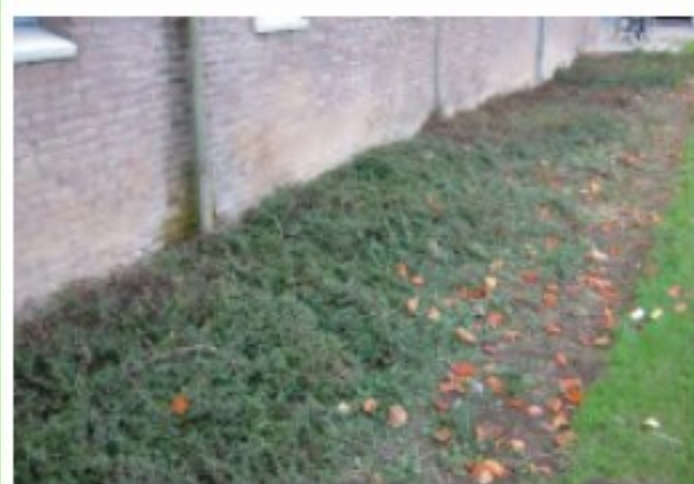
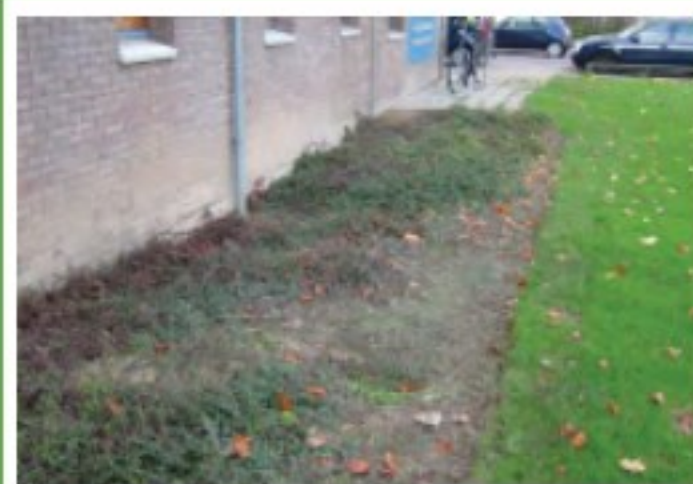
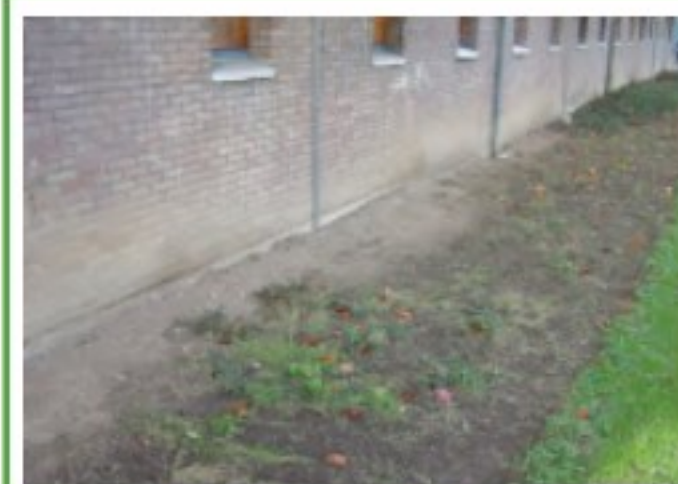
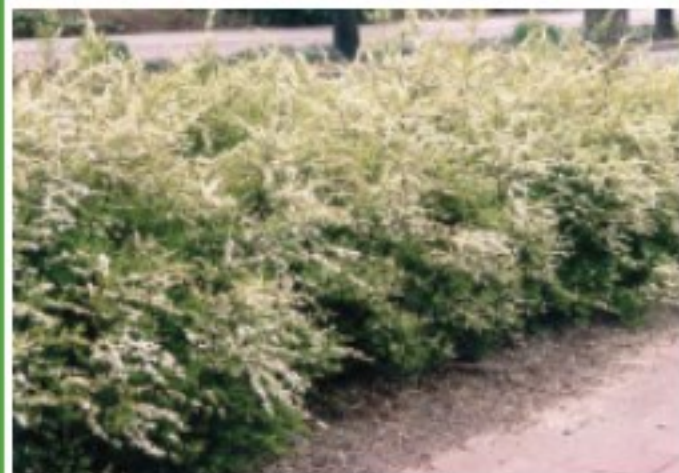
## GROEN - staat sierplantsoen

'Storende' tak = dode tak of uitschieter.

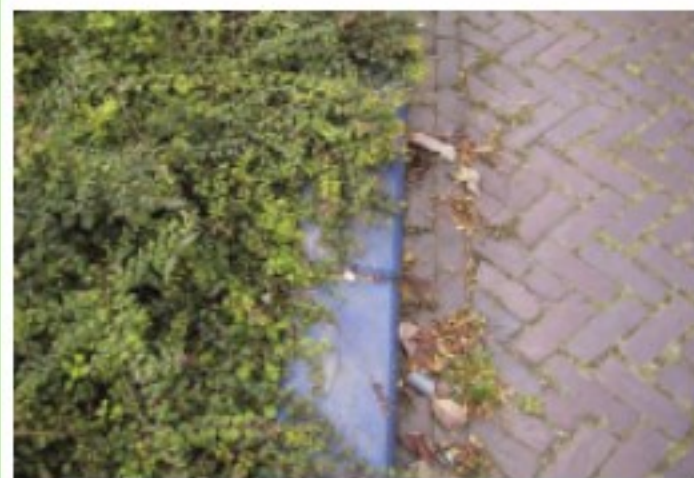
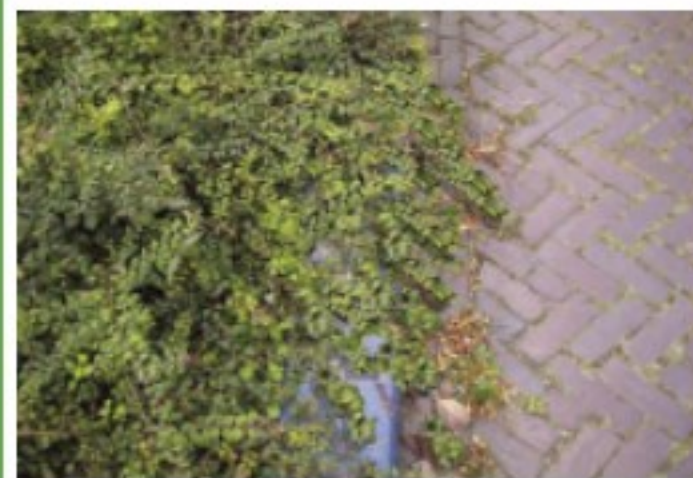
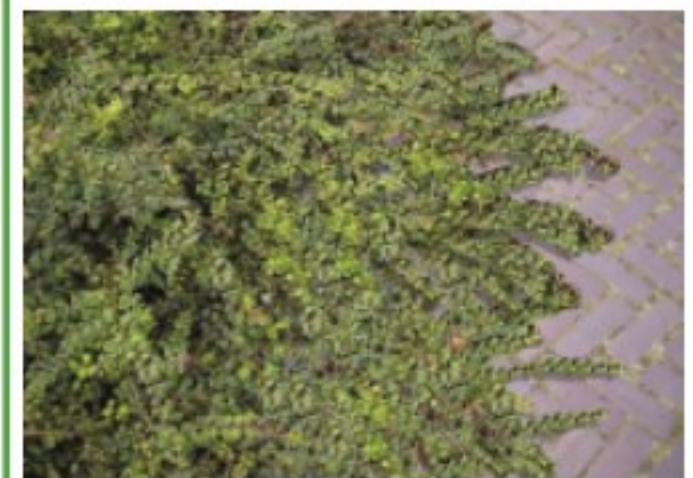
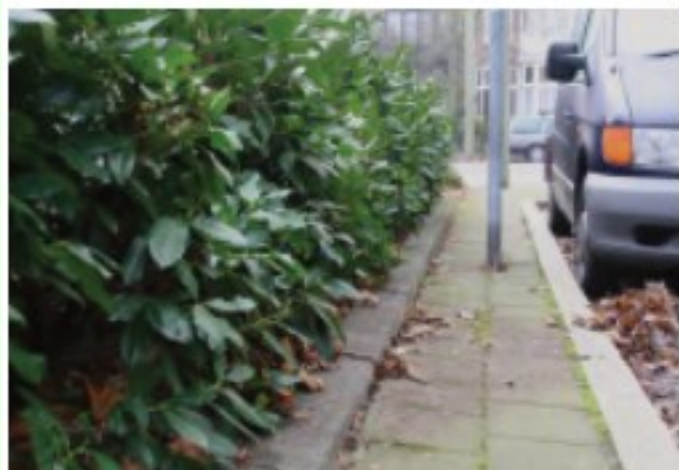
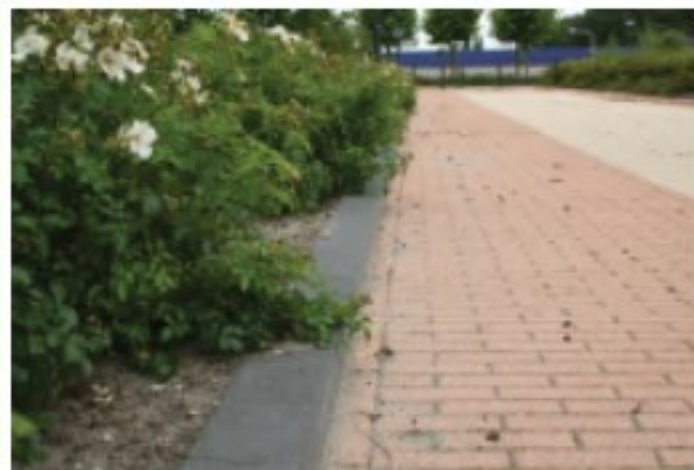
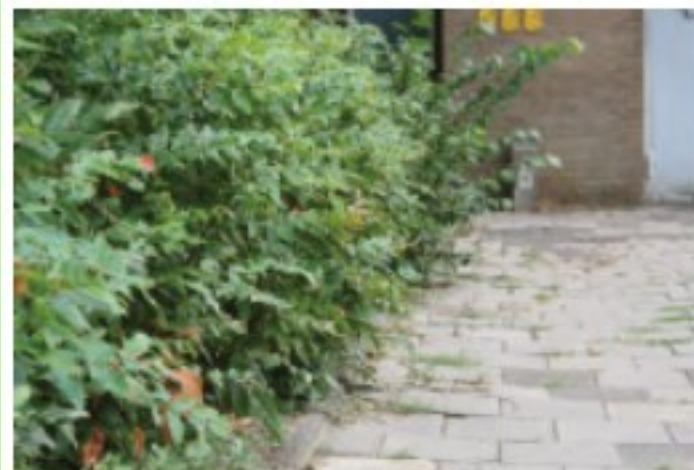
## GROEN - overgroei sierplantsoen langs gras en/of verharding

Overgroeïende beplanting: beplanting, waarvan delen buiten het plantvak steken.

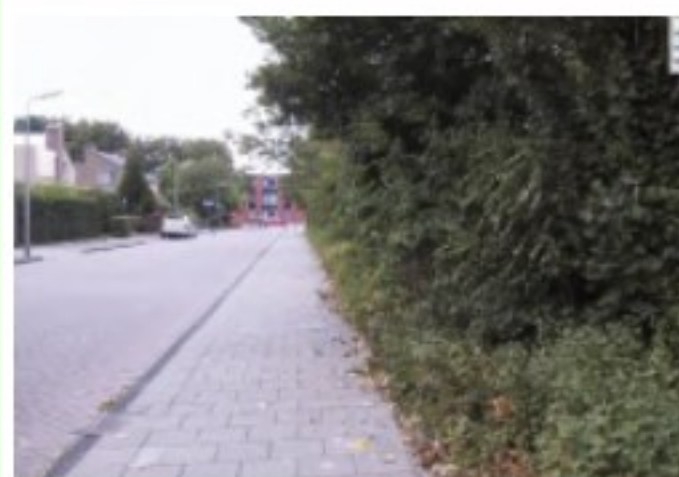
**A+**

De rand van de verharding en/of het gras is volledig zichtbaar.

gemiddelde lengte overgroei bosplantsoen: 0 cm per 100 m<sup>1</sup>

takken in vrije doorgang: nee

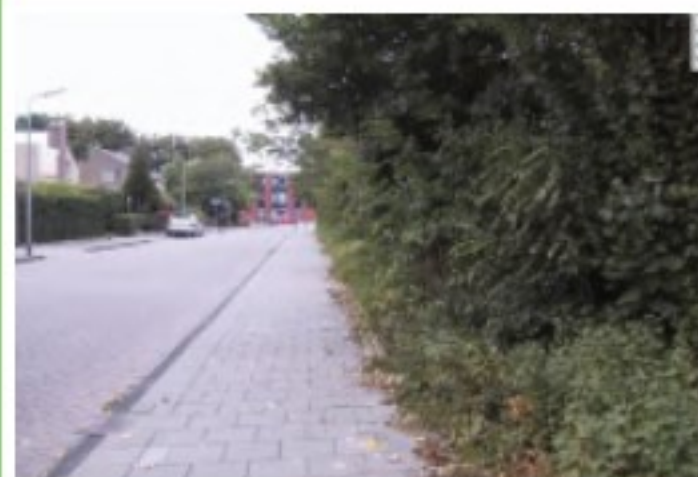
**A**

De rand van de verharding en/of het gras is goed zichtbaar.

gemiddelde lengte overgroei bosplantsoen: ≤ 10 cm per 100 m<sup>1</sup>

takken in vrije doorgang: nee

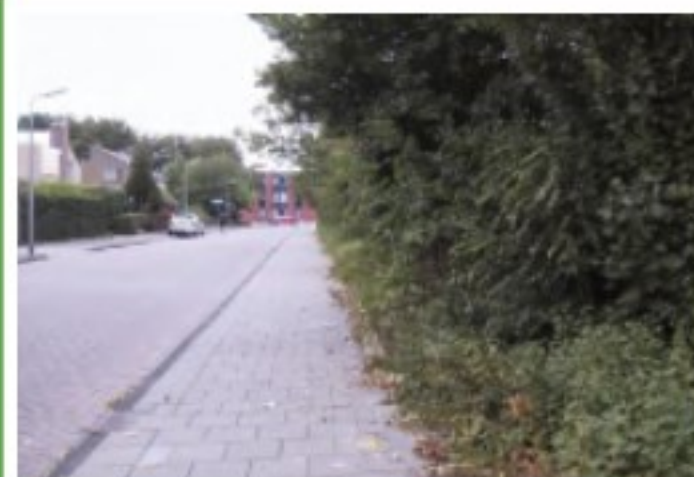
**B**

De rand van de verharding en/of het gras is redelijk zichtbaar.

gemiddelde lengte overgroei bosplantsoen: ≤ 25 cm per 100 m<sup>1</sup>

takken in vrije doorgang: nee

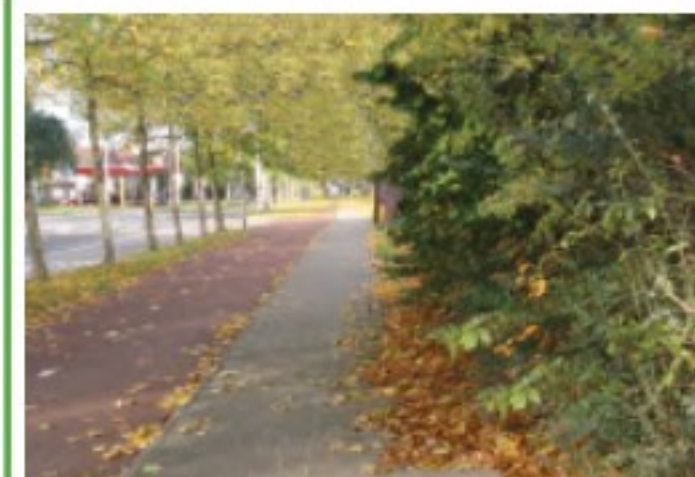
**C**

De rand van de verharding en/of het gras is nauwelijks zichtbaar.

gemiddelde lengte overgroei bosplantsoen: ≤ 40 cm per 100 m<sup>1</sup>

takken in vrije doorgang: nee

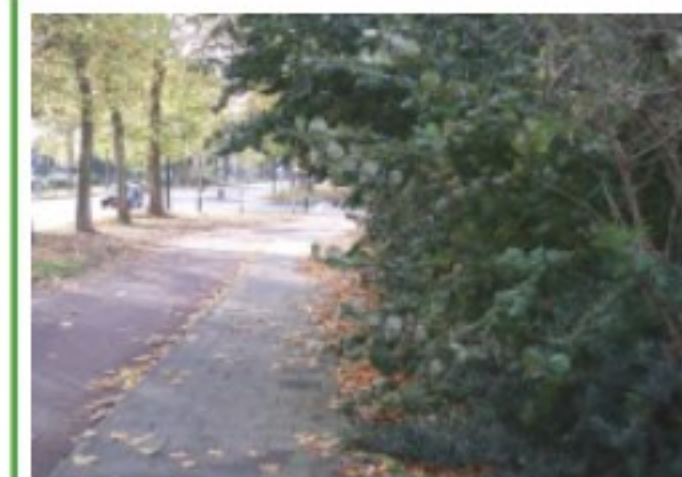
**D**

De rand van de verharding en/of het gras is niet zichtbaar.

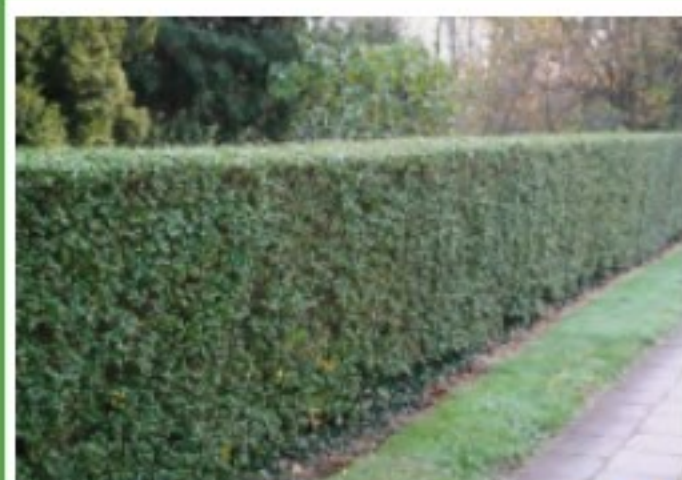
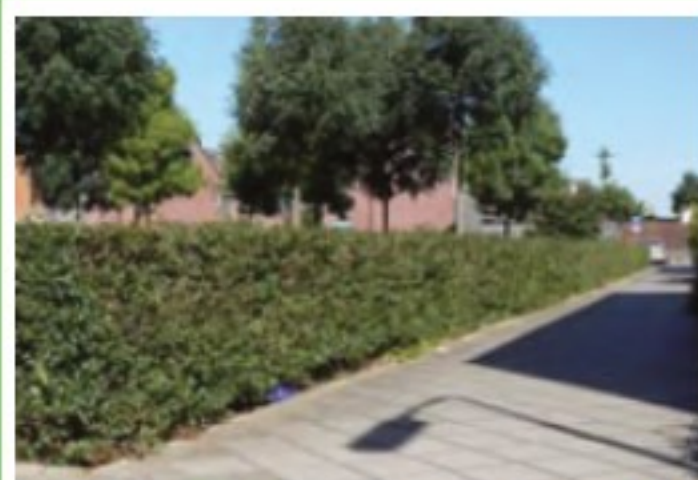
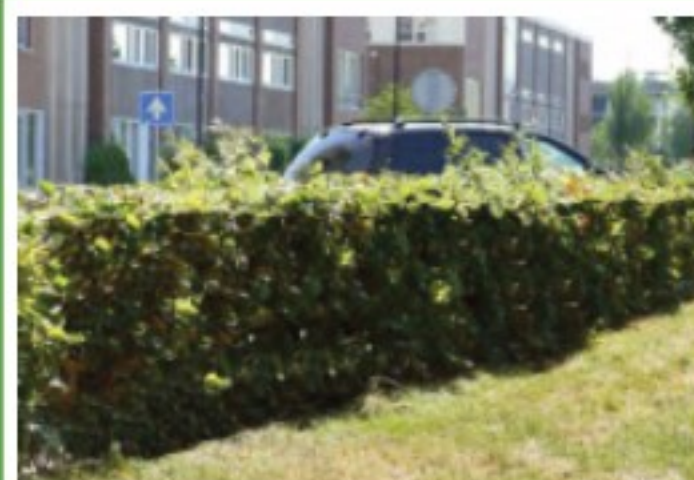
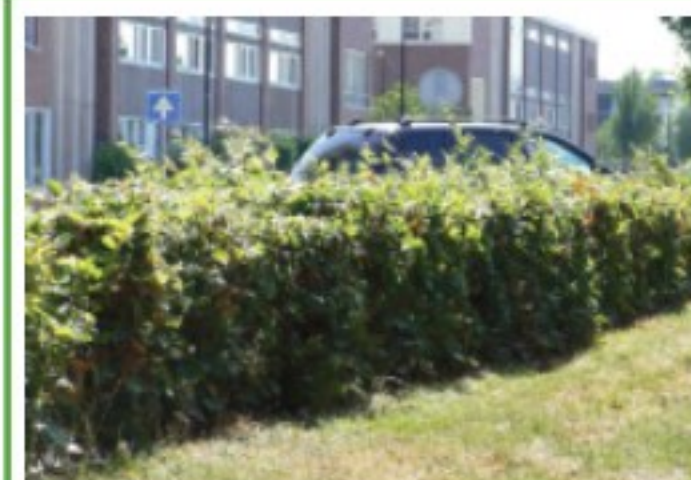
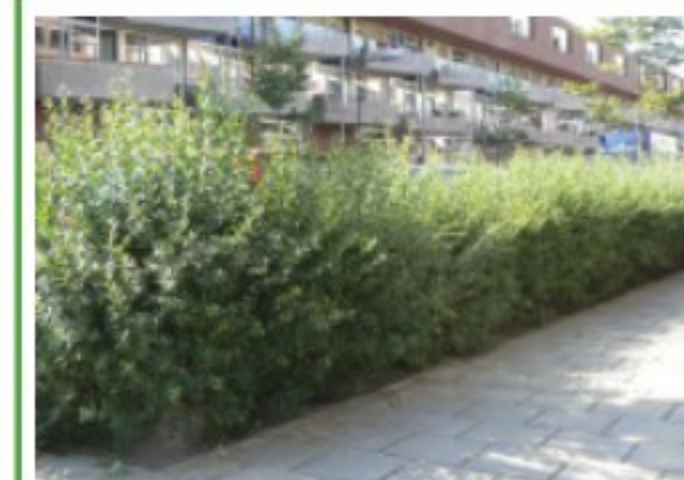
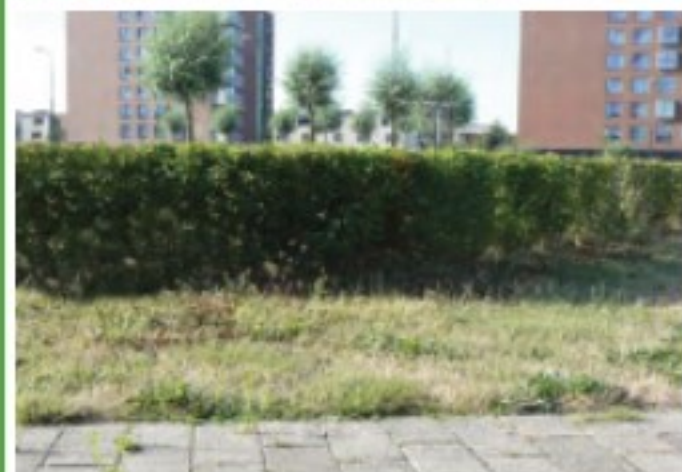
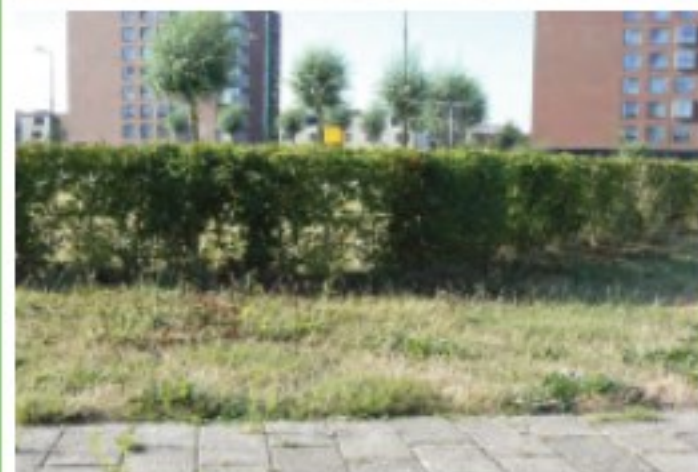
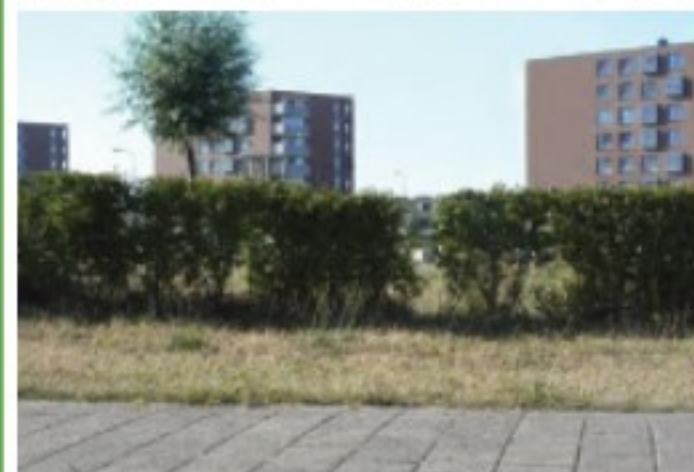
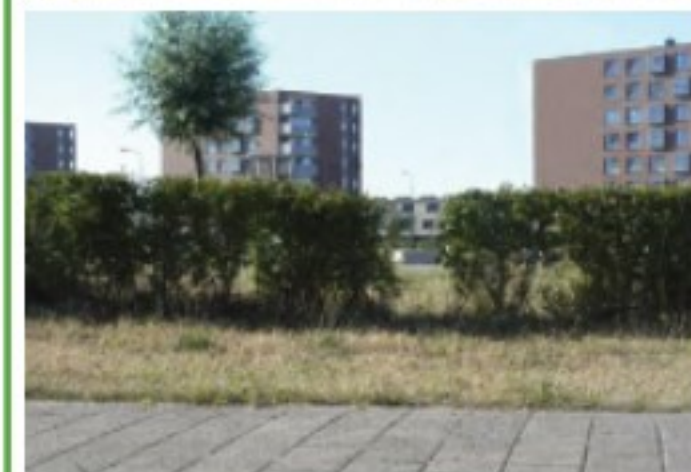
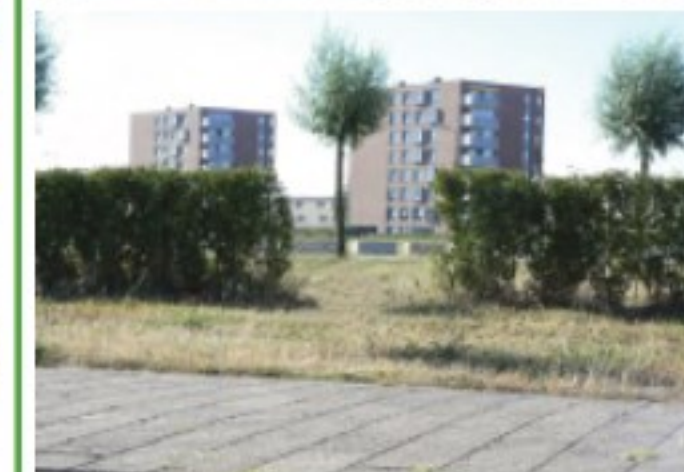
## GROEN - staat haag

Indien de haag 'scheef' is geknipt, dit aangeven.

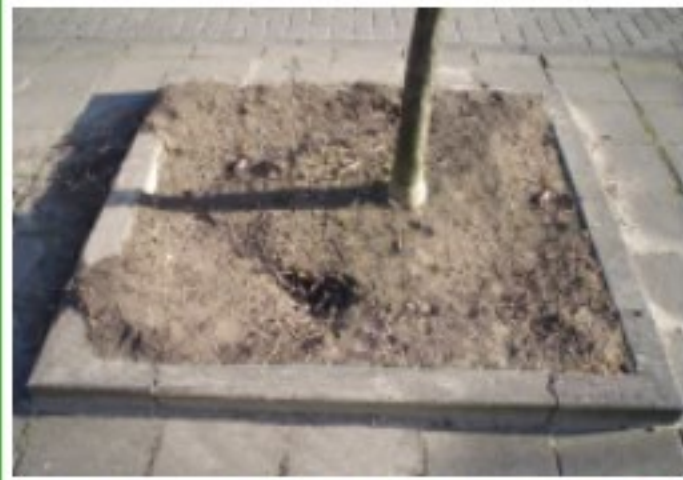
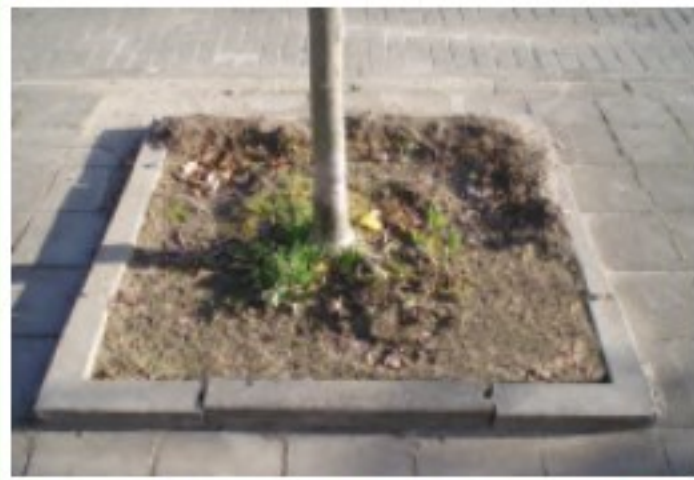
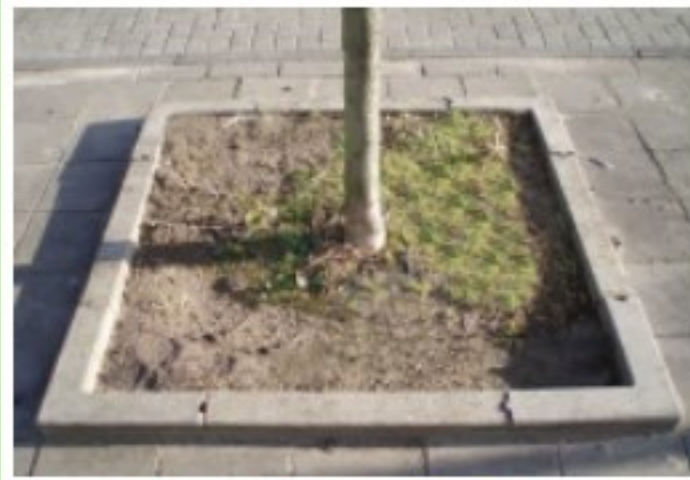
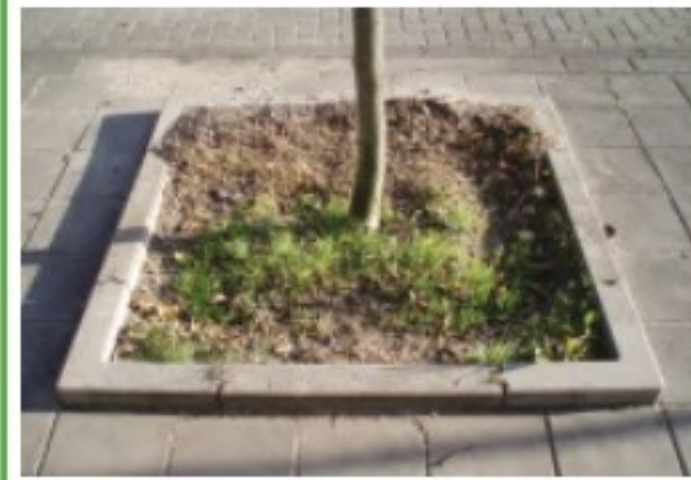
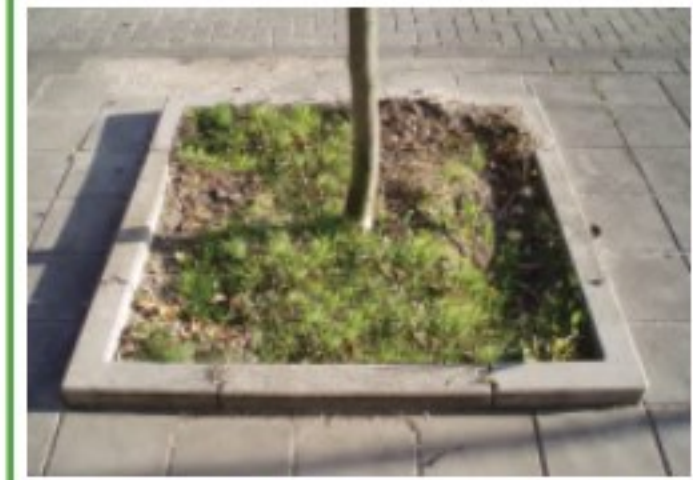
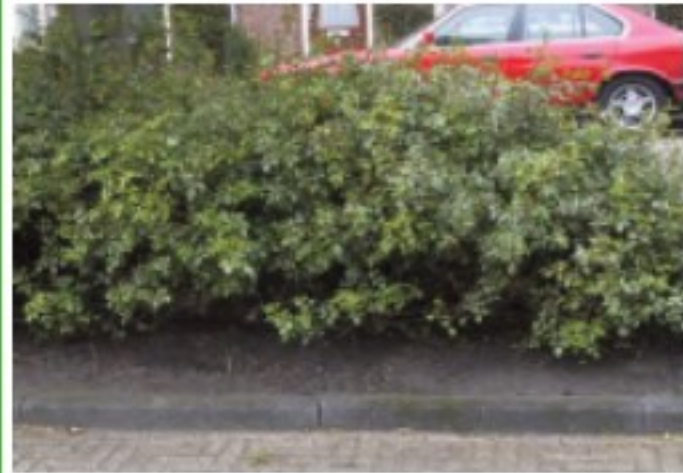
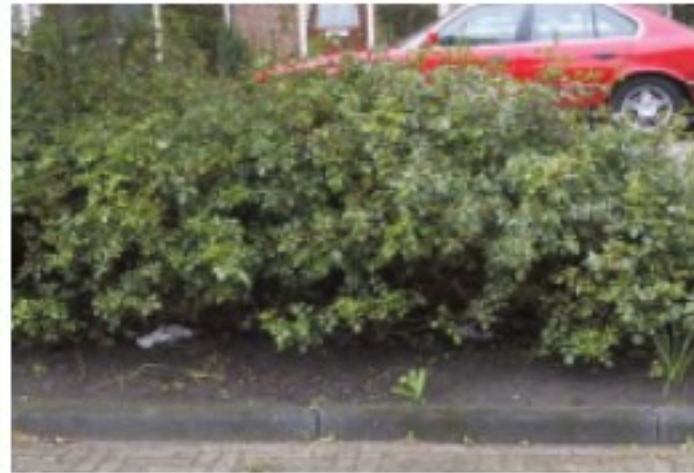
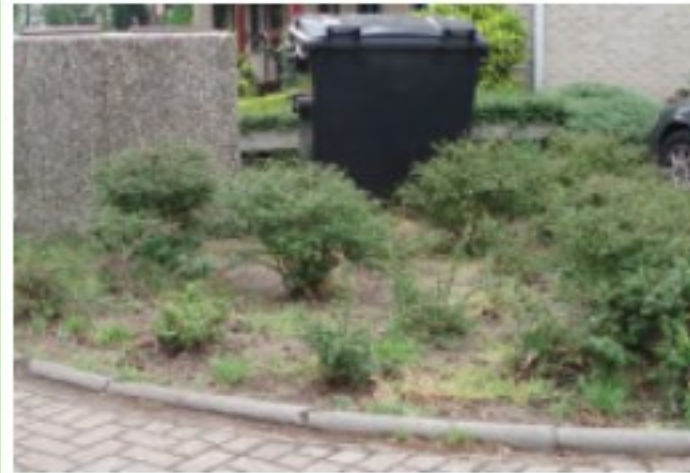
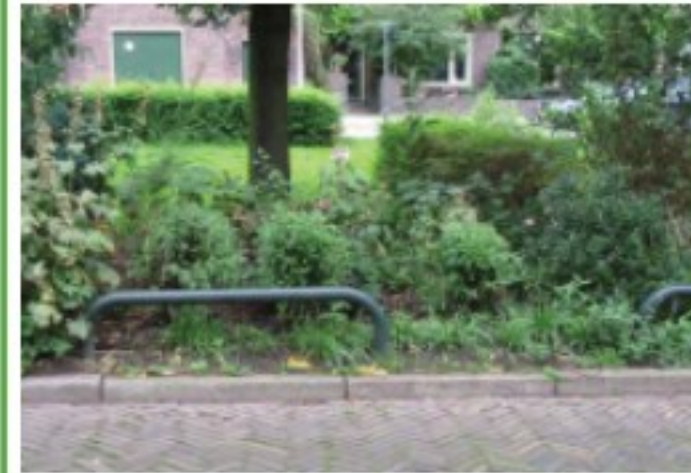
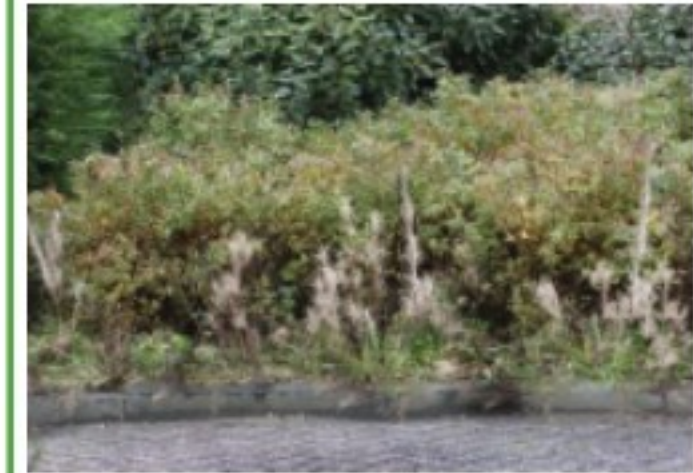
## GROEN - onkruid in beplanting en boomspiegels

\* Bij bedekking en bedekking door resten geldt voor beplanting de eenheid 100 m<sup>2</sup> en voor boomspiegels de eenheid stuk.
