## Beheren op beeldkwaliteit

instrumentarium om op inzichtelijke en transparante wijze keuzes te maken met betrekking tot de visuele beeldkwaliteit van de openbare buitenruimte.

Opdrachtgever:  
534413 Gemeente Hof van Twente

Datum: 12 november 2013

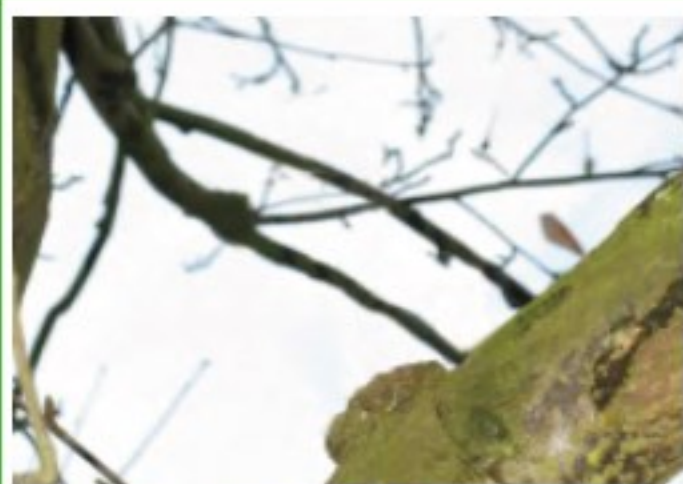
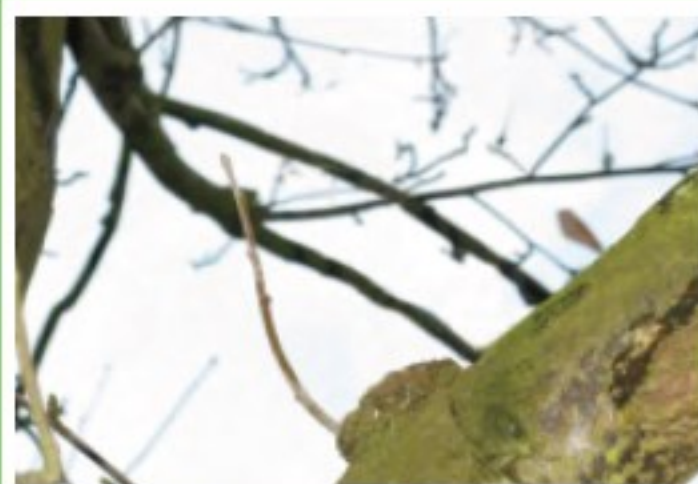
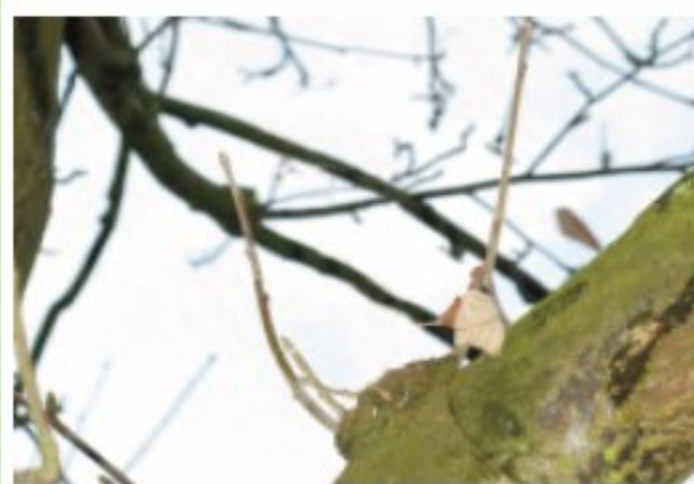
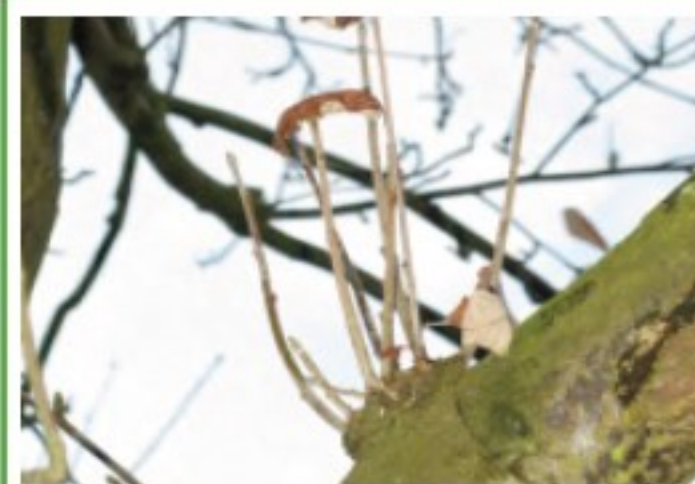
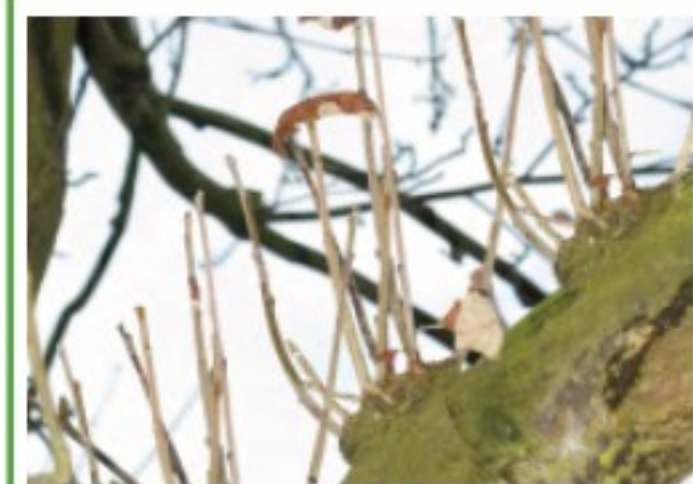
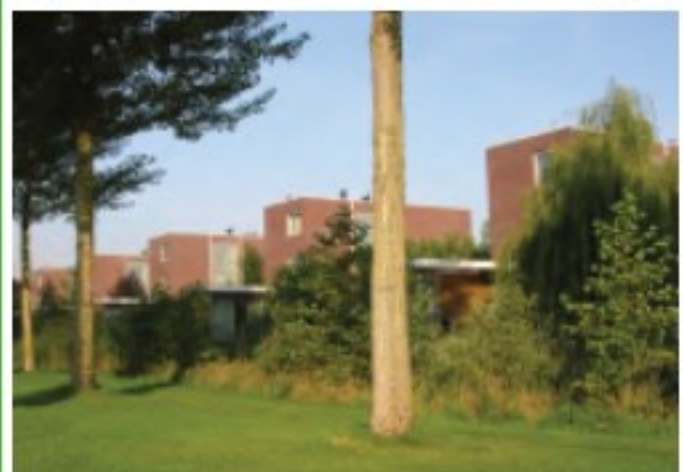
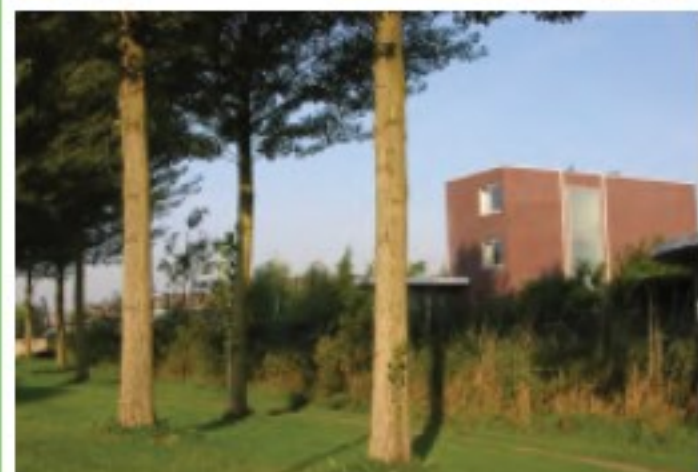
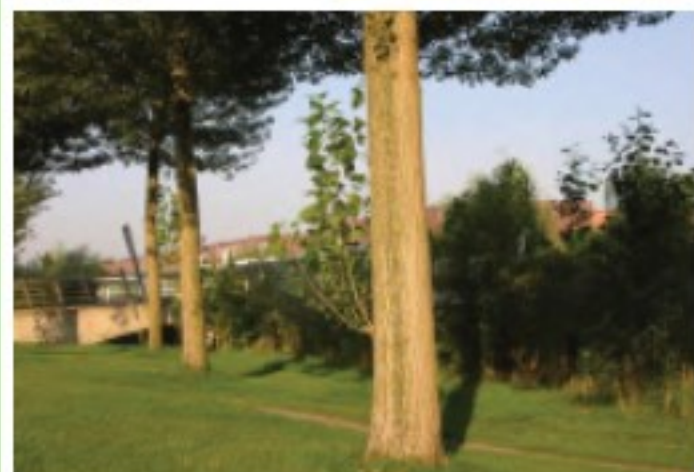
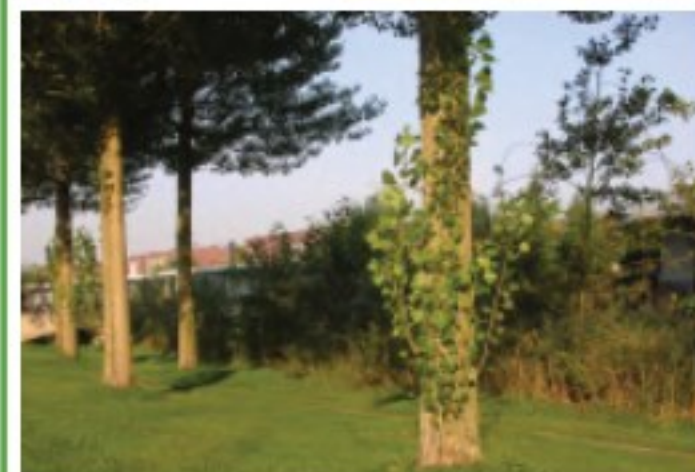
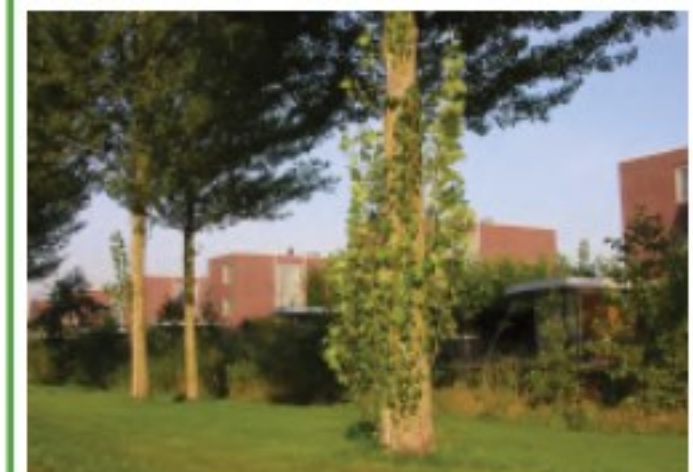
## GROEN - boom-waterlot en opschot

Er is geen stam- en wortelopschot en waterlot aanwezig.

Wortelopschot: jonge takkengroei aan bomen en struiken ten plaatse van de wortels.

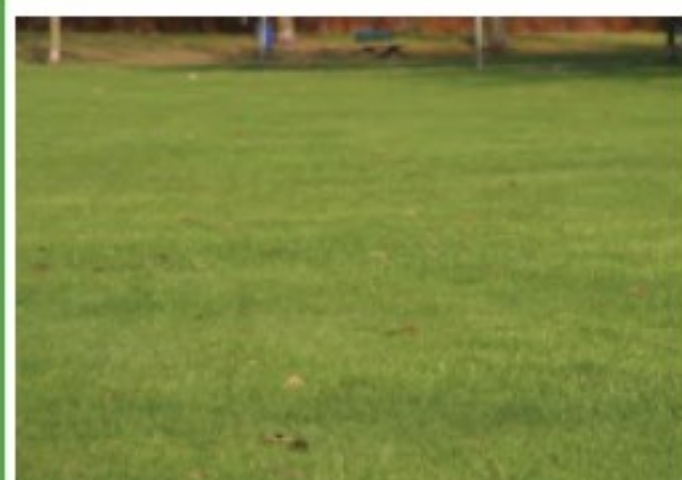
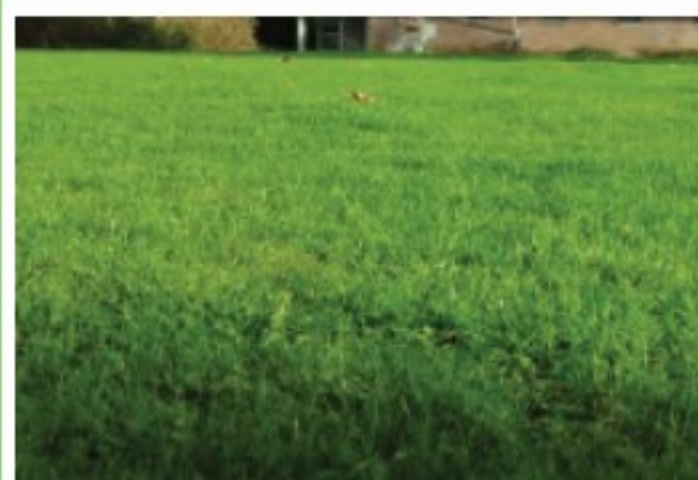
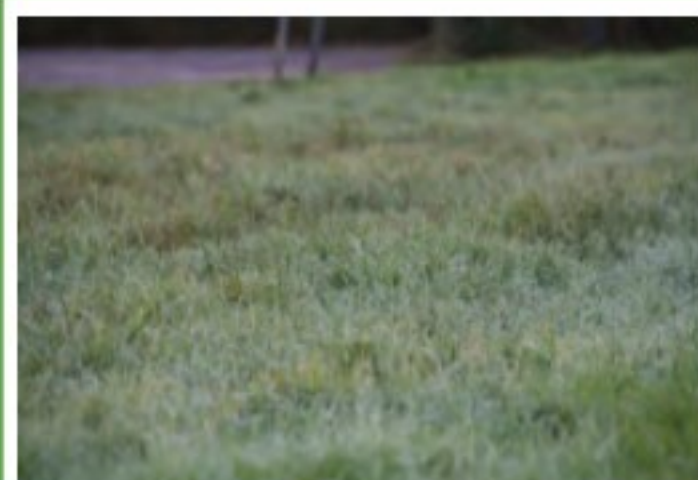
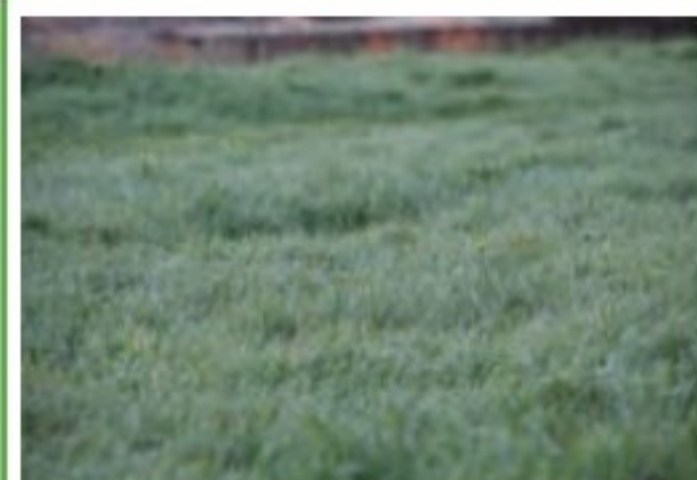
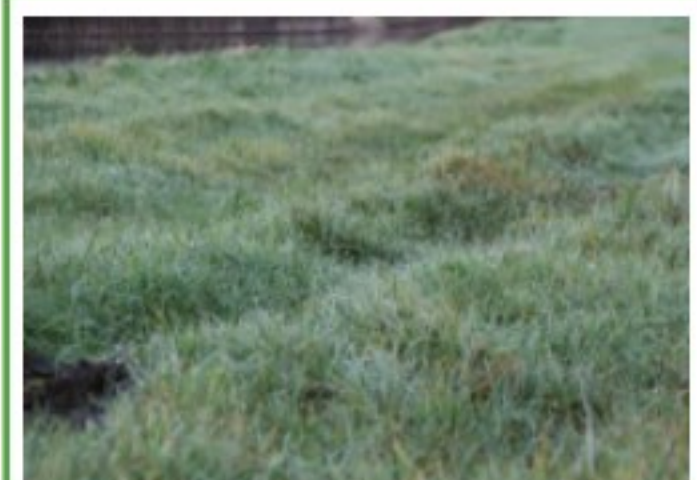
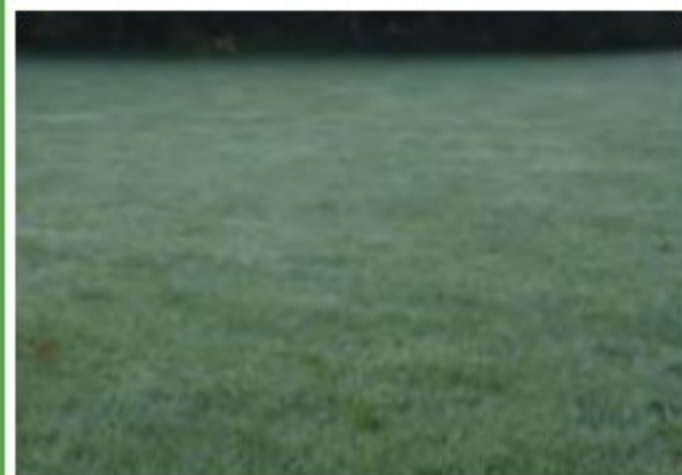
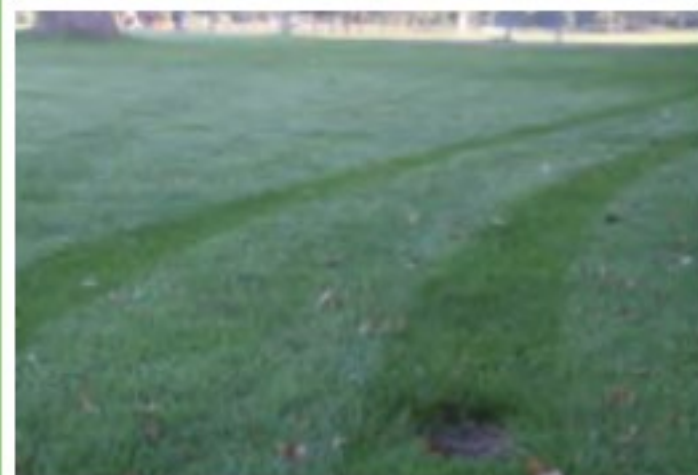
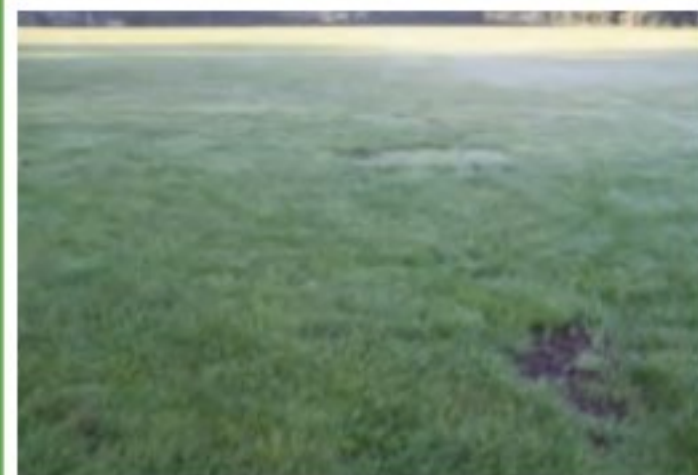
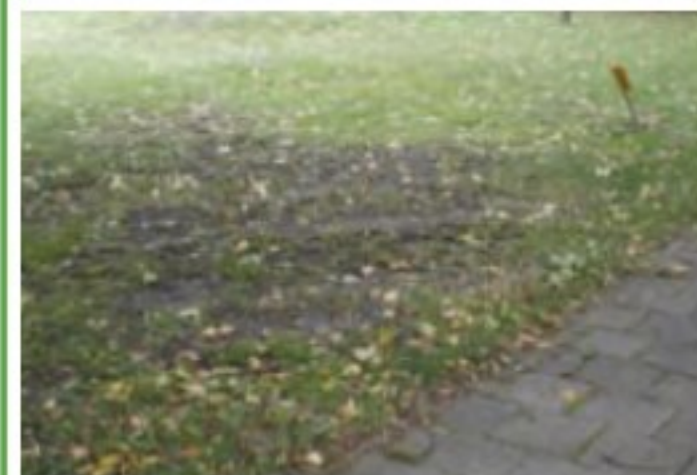
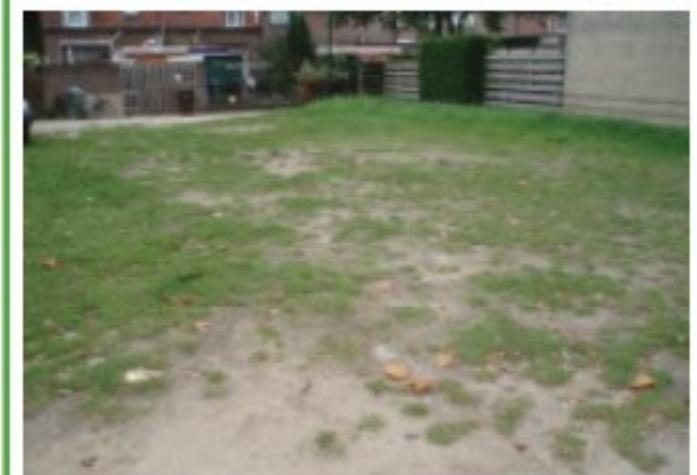
## GROEN - staat gazon

Het gazon oogt strak en goed verzorgd. Er zijn geen kale plekken. De rand van de beplanting en/of verharding is volledig zichtbaar.

Het gazon oogt nagenoeg strak en verzorgd. Er zijn nauwelijks kale plekken. De rand van de beplanting en/of verharding is goed zichtbaar.

Het gazon oogt redelijk strak en verzorgd. Er zijn hier en daar kale plekken. De rand van de beplanting en/of verharding is redelijk zichtbaar.

Het gazon oogt niet strak en matig verzorgd. Er zijn redelijk veel kale plekken. De rand van de beplanting en/of verharding is nauwelijks zichtbaar.

Het gazon oogt slecht en onverzorgd. Er zijn veel kale plekken. De rand van de beplanting en/of verharding is niet zichtbaar.

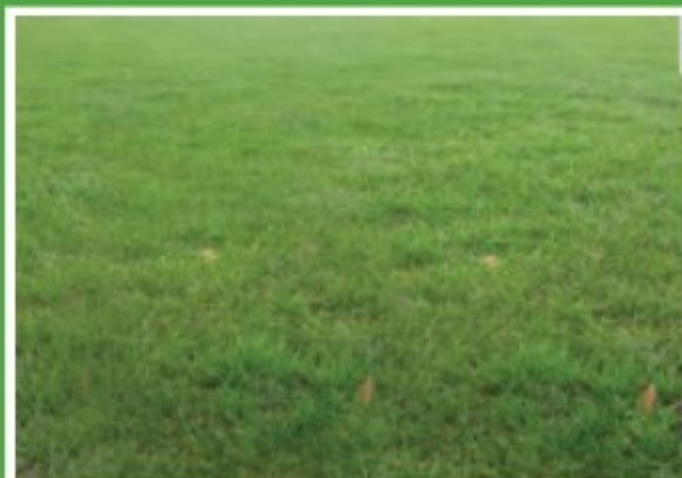
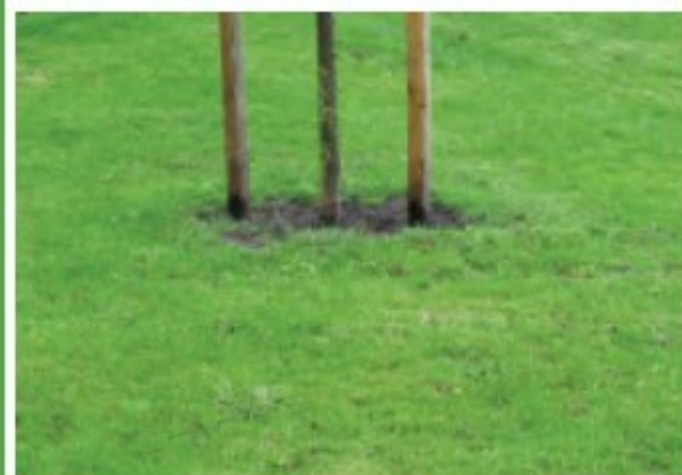
**A+**

Het gazon is kort en goed gemaaid. Er liggen geen maai-resten op en naast het gazon. Er is geen hoogteverschil met gras rondom obstakels.

gem. overgroei randen: 0 cm per 100 m<sup>1</sup>

maai-restanten in hopen op gazon: nee

Gem. overgroei randen heeft betrekking op randen beplanting en randen verharding.

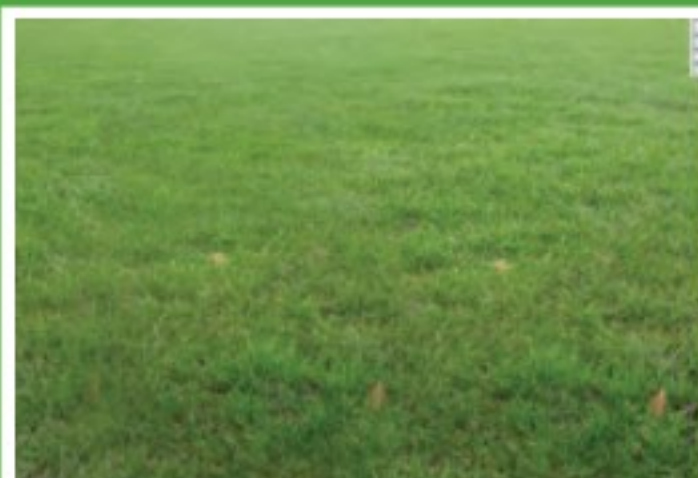
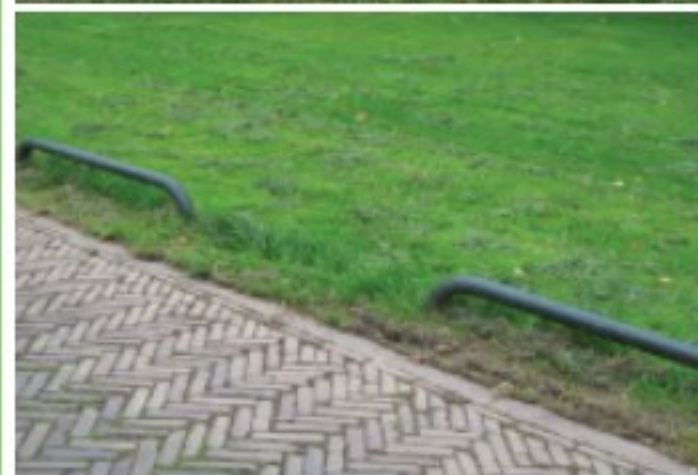
**A**

Het gazon is kort en goed gemaaid. Er liggen nauwelijks maai-resten op en naast het gazon. Er is enig hoogteverschil met gras rondom obstakels.

gem. overgroei randen:  $\leq 5$  cm per 100 m<sup>1</sup>

maai-restanten in hopen op gazon: nee

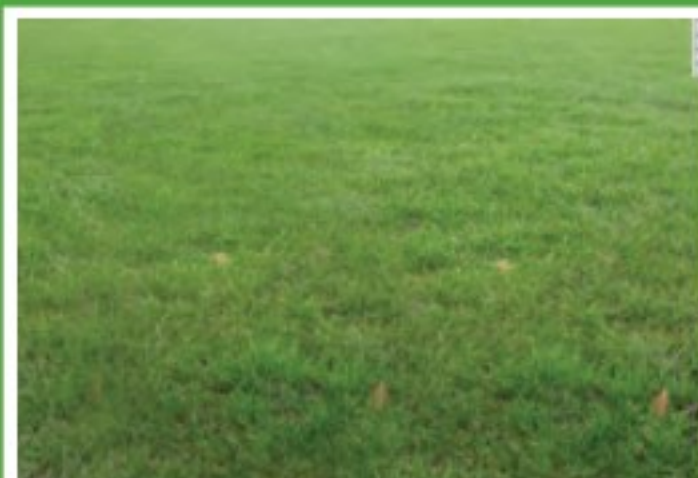
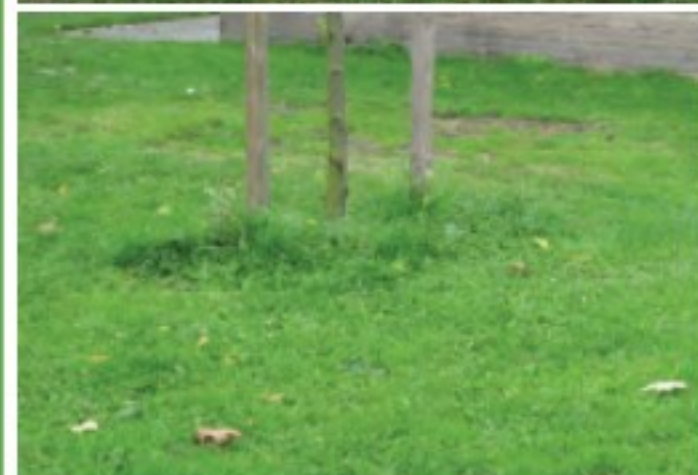
**B**

Het gazon is niet te lang en goed gemaaid. Er liggen hier en daar maai-resten op en naast het gazon. Er is duidelijk hoogteverschil met gras rondom obstakels aanwezig.

gem. overgroei randen:  $\leq 10$  cm per 100 m<sup>1</sup>

maai-restanten in hopen op gazon: nee

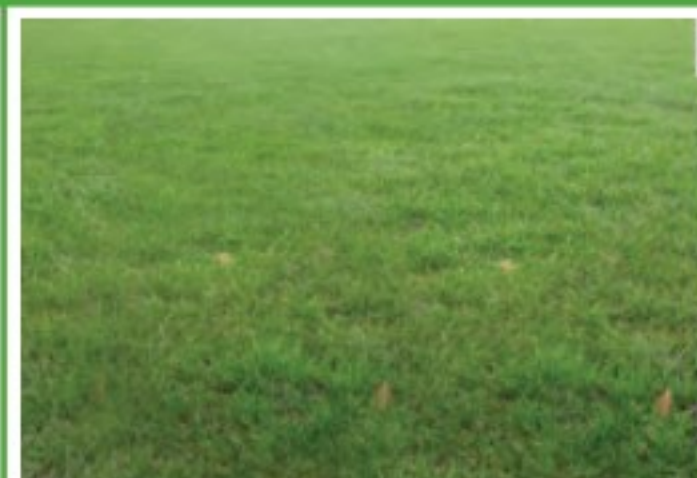
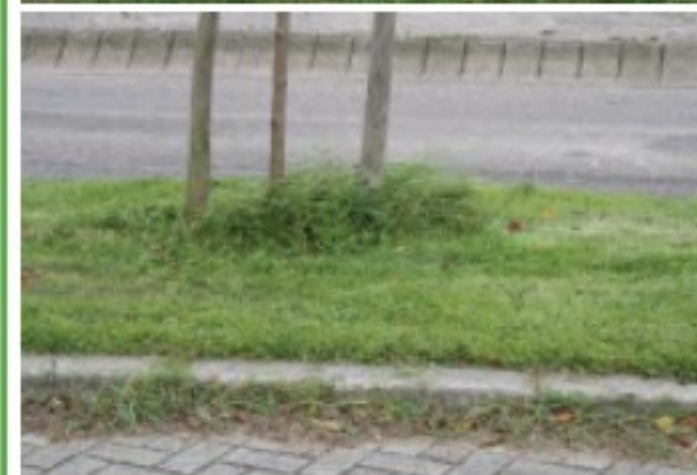
**C**

Het gazon is niet te lang en goed gemaaid. Er liggen redelijk veel maai-resten op en naast het gazon. Er is duidelijk hoogteverschil met gras rondom obstakels

gem. overgroei randen:  $\leq 25$  cm per 100 m<sup>1</sup>

maai-restanten in hopen op gazon: nee

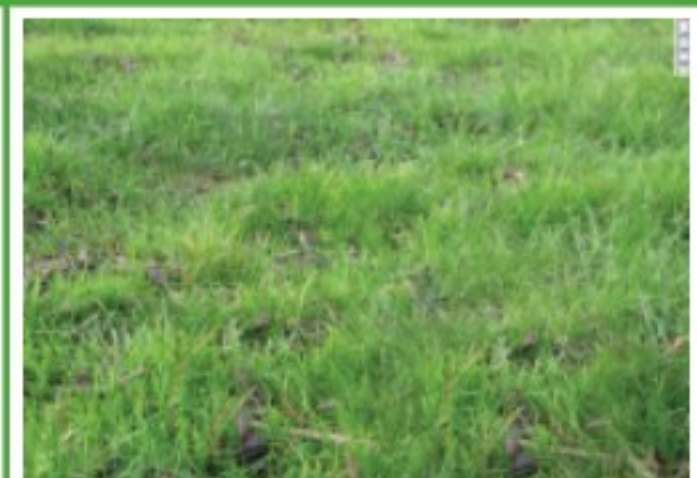
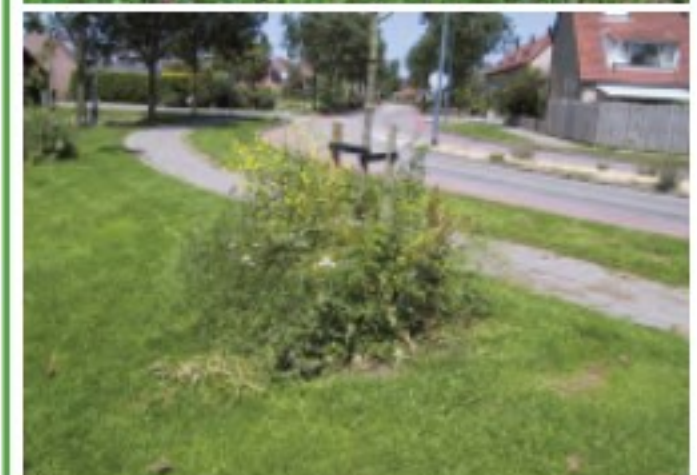
**D**

Het gazon is te lang of slecht gemaaid. Er liggen veel maai-resten op en naast het gazon. Er is een groot hoogteverschil met gras rondom obstakels.

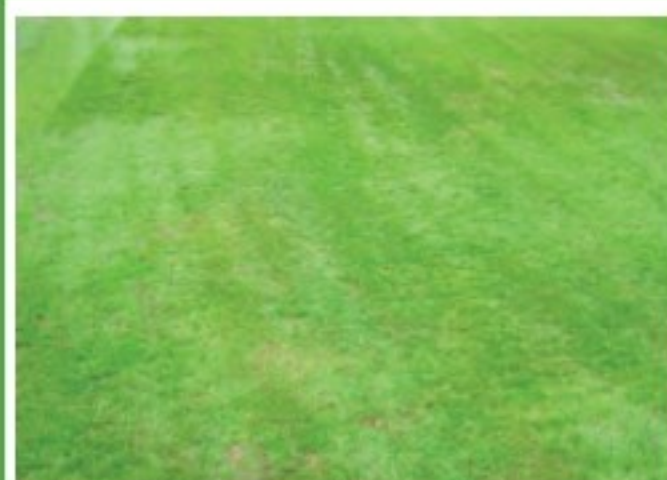
**A+**

Er is geen bladafval/bloesem.

Natuurlijk afval: alle organische afval zoals bladafval, bloesem, takken e.d.  
Bladafval/bloesem in beplanting wordt te allen tijde geaccepteerd.

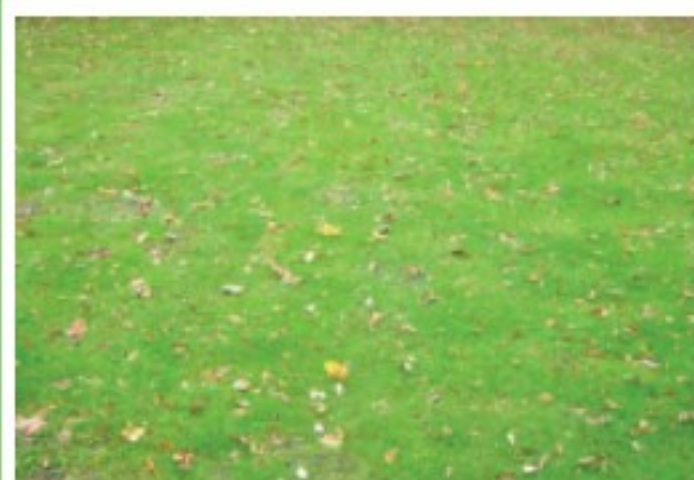
**A**

Er is weinig bladafval/bloesem.

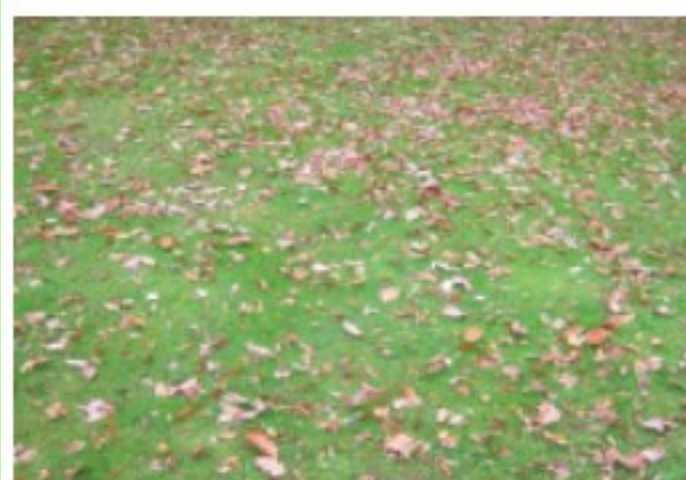
**B**

Er is hier en daar bladafval/bloesem.

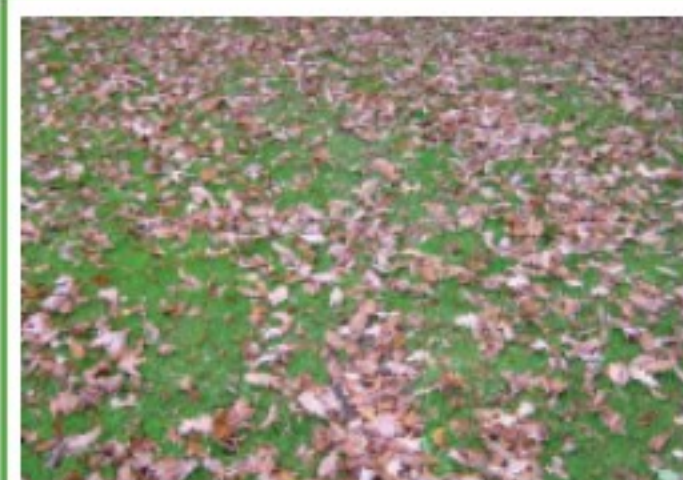
**C**

Er is redelijk veel bladafval/bloesem.

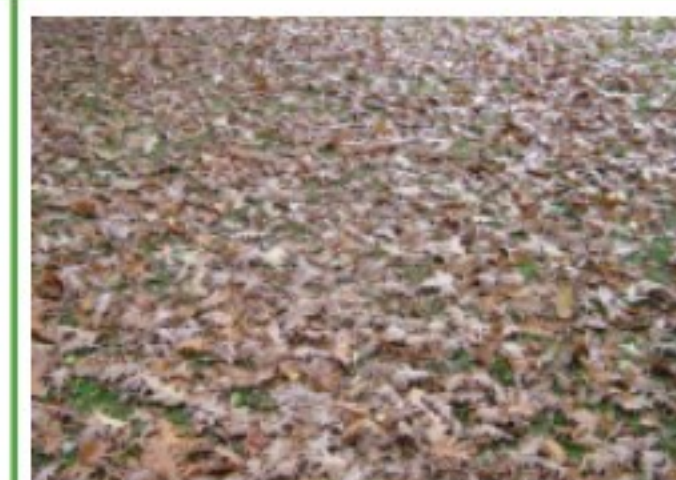
**D**

Er is veel bladafval/bloesem.

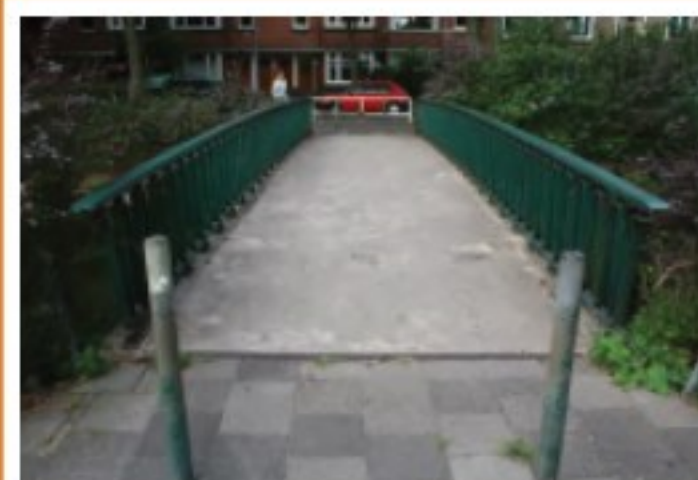
**B**

Er is regelmatig zichtbare schade.

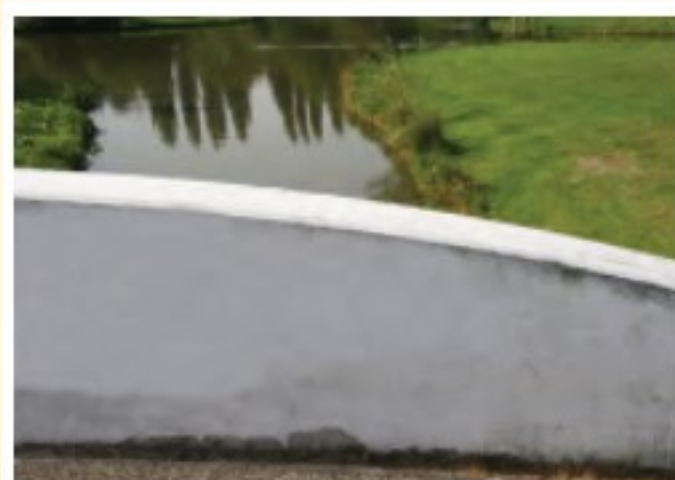
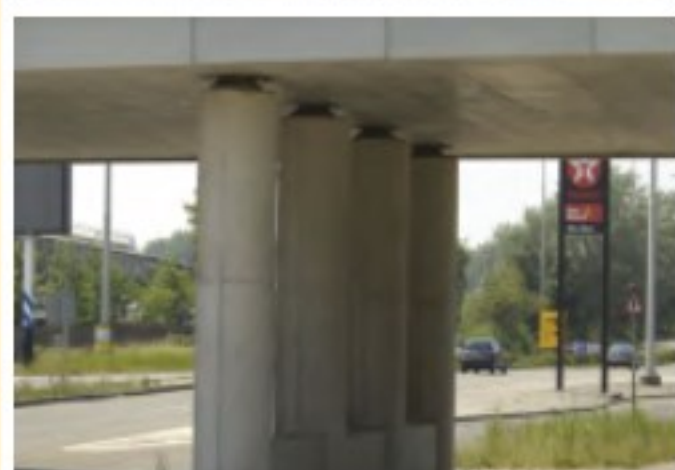
### A+

Het kunstwerk ziet er schoon uit, heeft geen graffiti en/of beplakking. Er zijn geen racistische en/of aanstootgevende leuzen aanwezig.

Graffiti: Met verf of viltstift op muren, monumenten e.d. zonder toestemming aangebrachte opschriften en tekeningen.

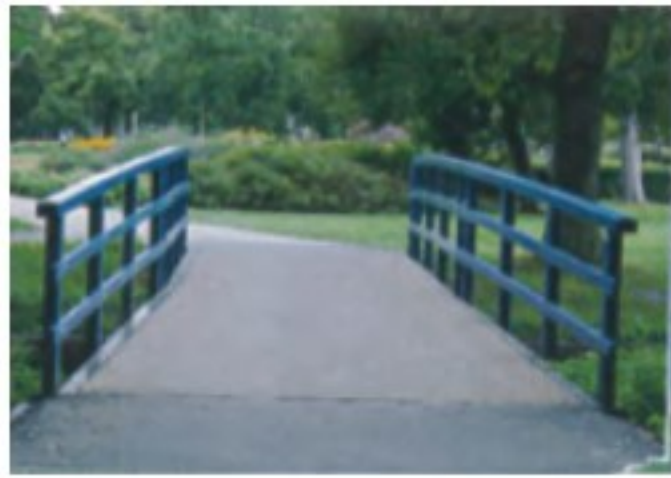
**A+**

*Het kunstwerk is volledig. Er ontbreken geen onderdelen.*

Belangrijkste normen:  
Volledig Ja

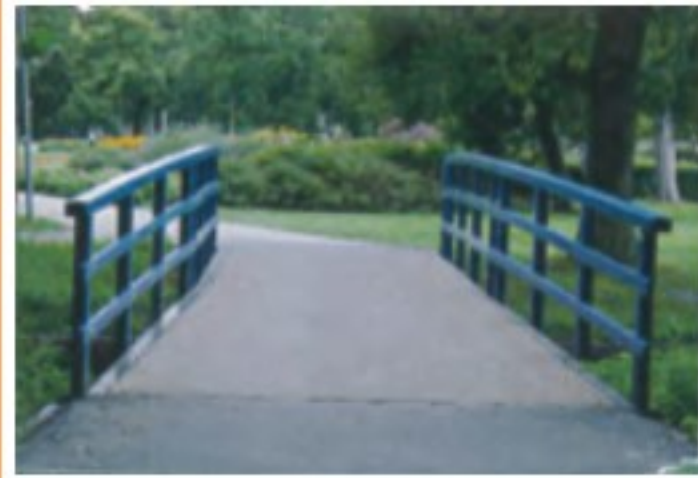
**A**

*Het kunstwerk is volledig. Er ontbreken geen onderdelen.*

Belangrijkste normen:  
Volledig Ja

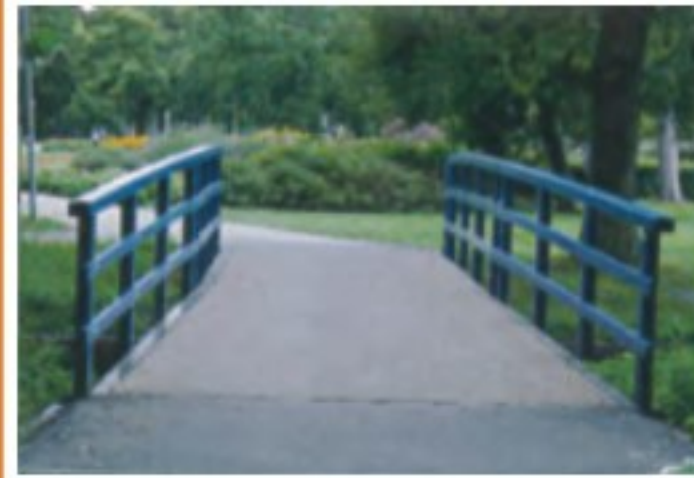
**B**

*Het kunstwerk is volledig. Er ontbreken geen onderdelen.*

Belangrijkste normen:  
Volledig Ja

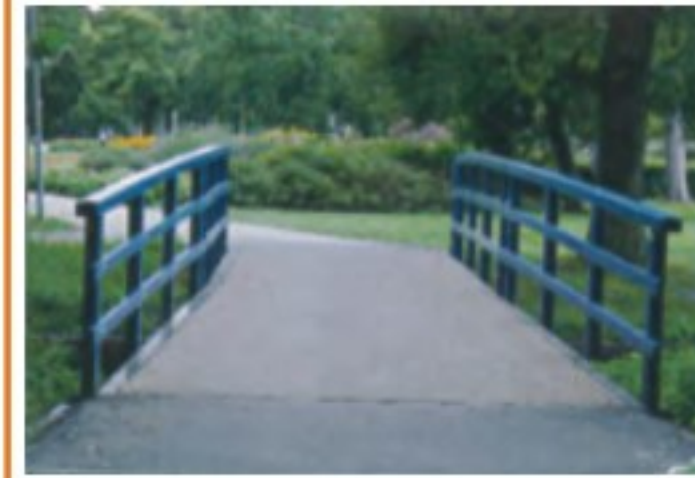
**C**

*Het kunstwerk is volledig. Er ontbreken geen onderdelen.*

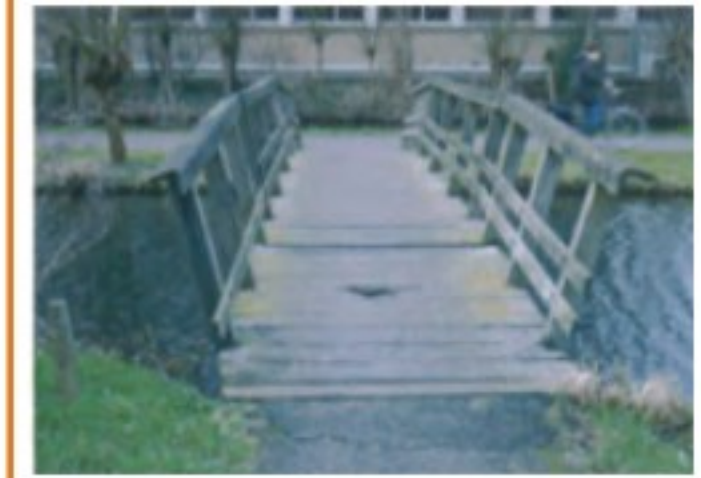
**D**

*Het kunstwerk is onvolledig of afwezig. Er ontbreken één of meerdere dekplanken en/of onderdelen van de leuning.*

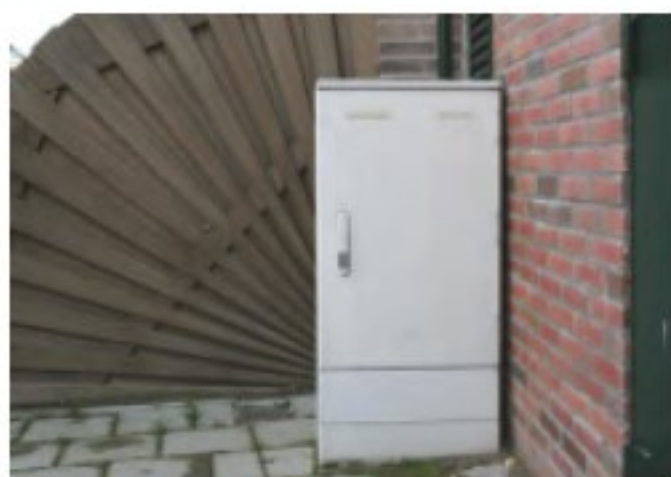
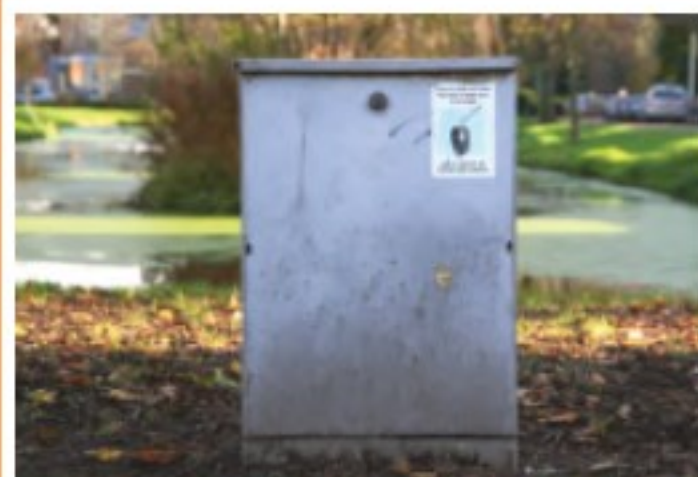
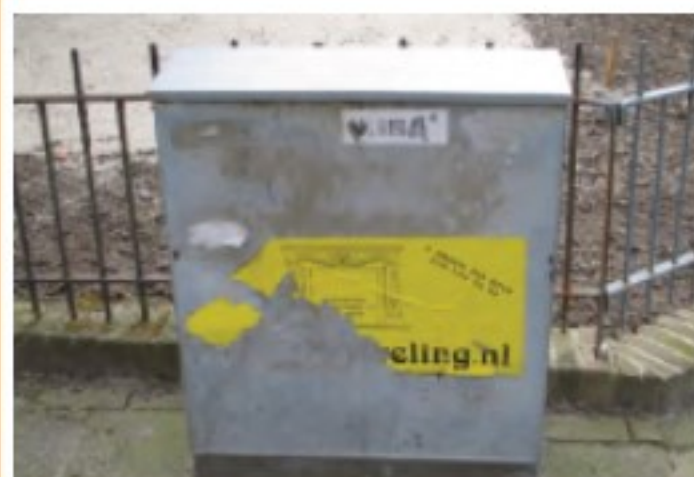
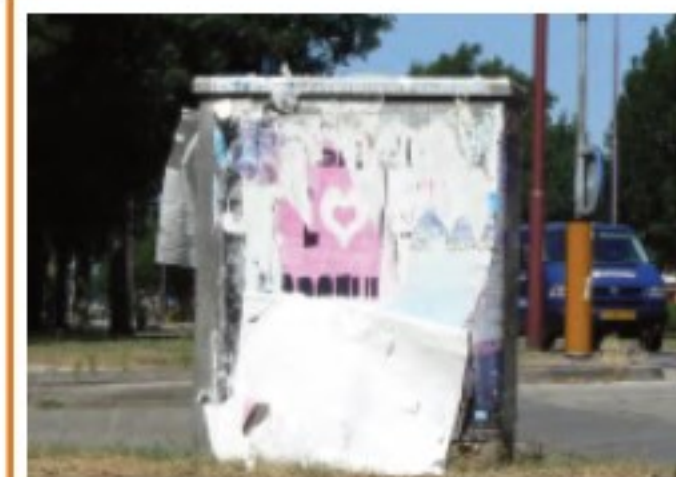
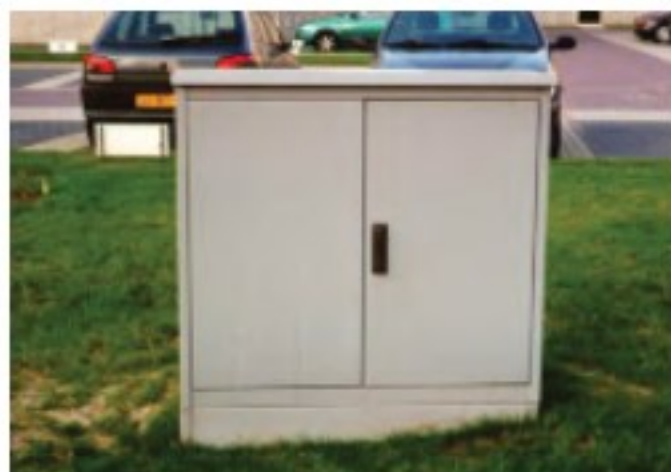
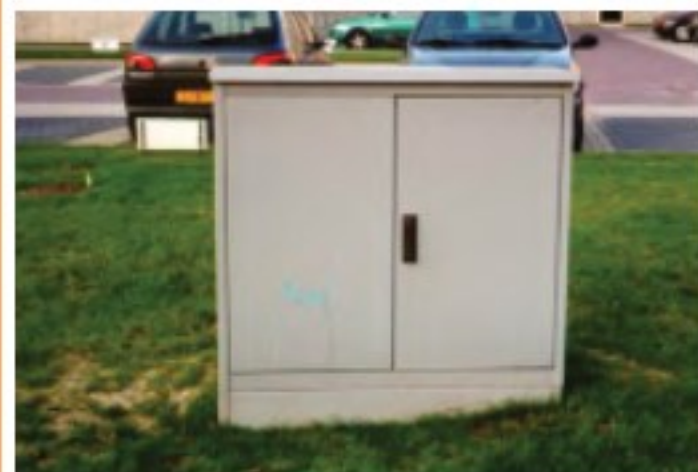
## KUNSTWERKEN - graffiti en beplakking nuts- en schakelkasten

De nuts- of schakelkast ziet er schoon uit, heeft geen graffiti en/of beplakking. Er zijn geen racistische en/of aanstootgevende leuzen aanwezig.

De nuts- of schakelkast maakt een onfrisse indruk en heeft redelijk veel graffiti en/of beplakking. Er zijn geen racistische en/of aanstootgevende leuzen aanwezig.

De nuts- of schakelkast maakt een zeer onfrisse indruk en heeft veel graffiti en/of beplakking. Er kunnen enkele racistische en/of aanstootgevende leuzen aanwezig zijn.

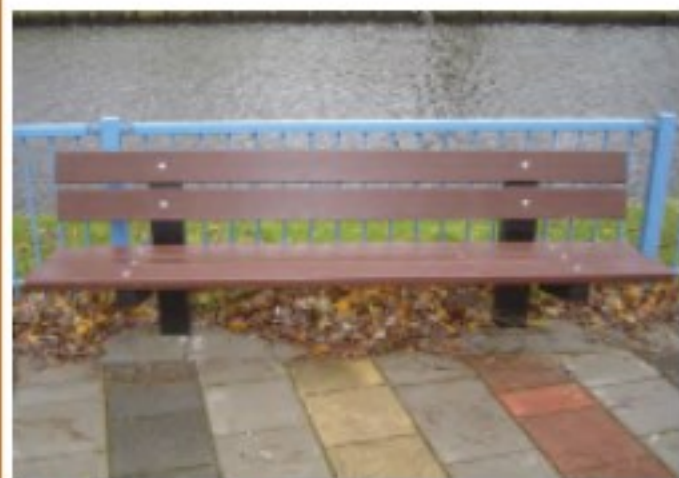
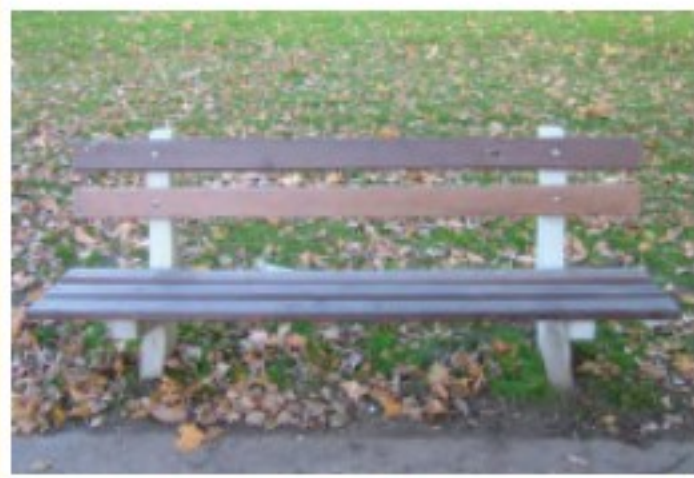
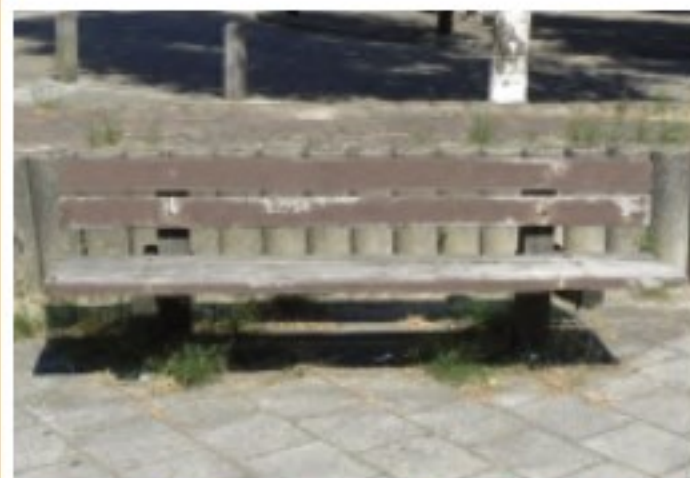
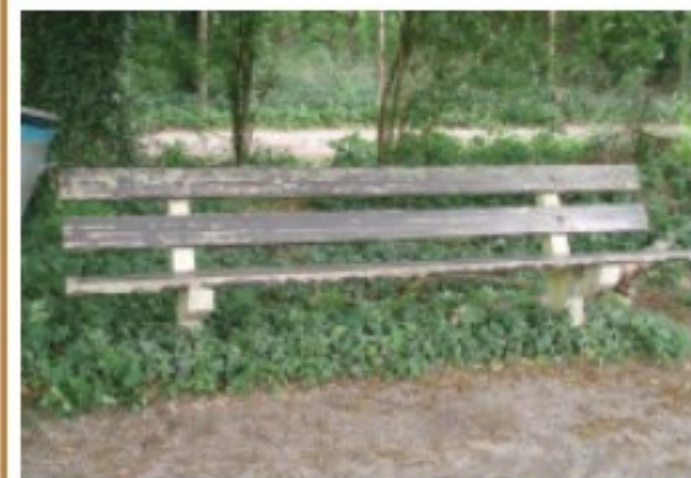
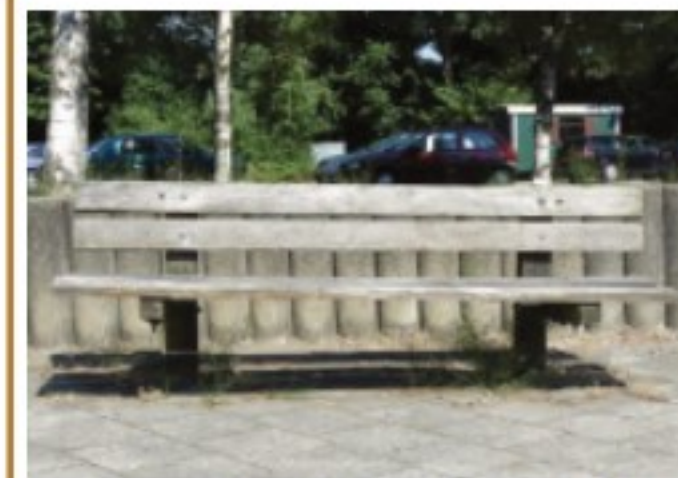
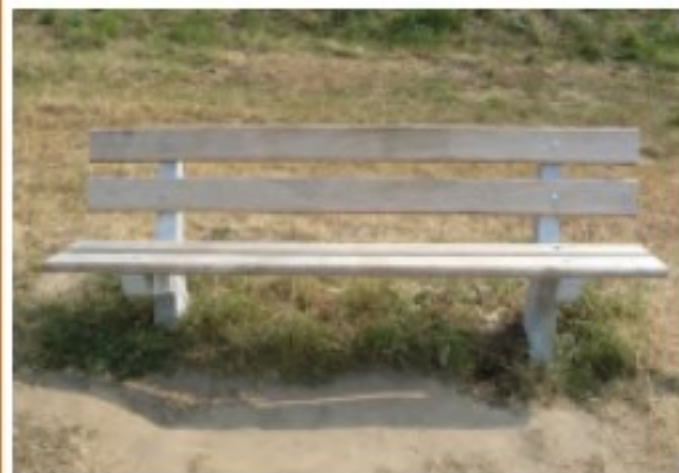
## MEUBILAIR - staat banken en picknicktafels

De bank ziet eruit als nieuw, vertoont geen gebreken en is volledig.

De bank ziet er goed uit en vertoont nagenoeg geen schade aan onderdelen en is volledig.

De bank vertoont in enige mate schade aan onderdelen, maar is nog volledig.

De bank vertoont aanzienlijke schade aan onderdelen, maar is nog volledig.

De bank vertoont grote schade aan onderdelen en er kunnen onderdelen ontbreken.

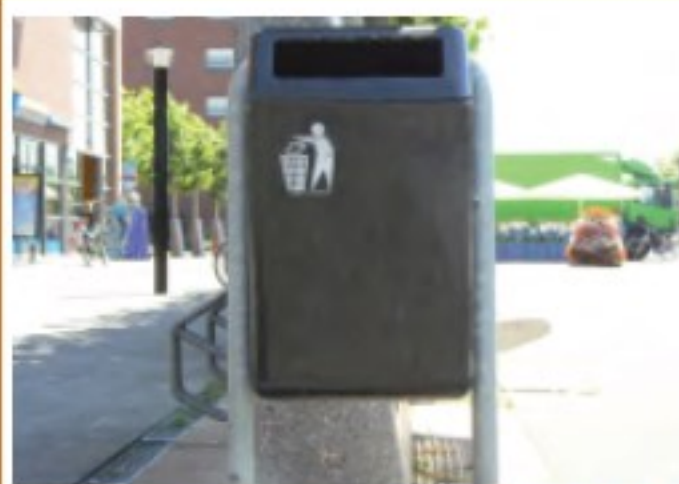
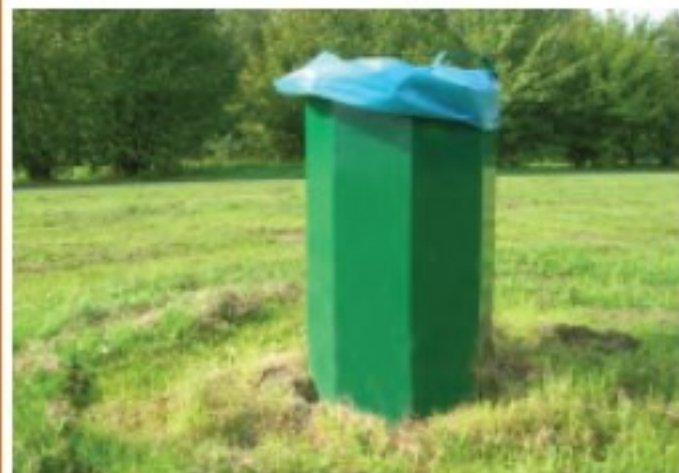
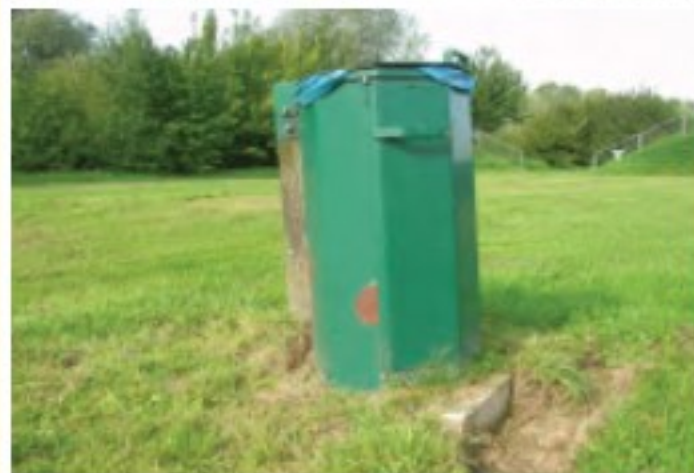
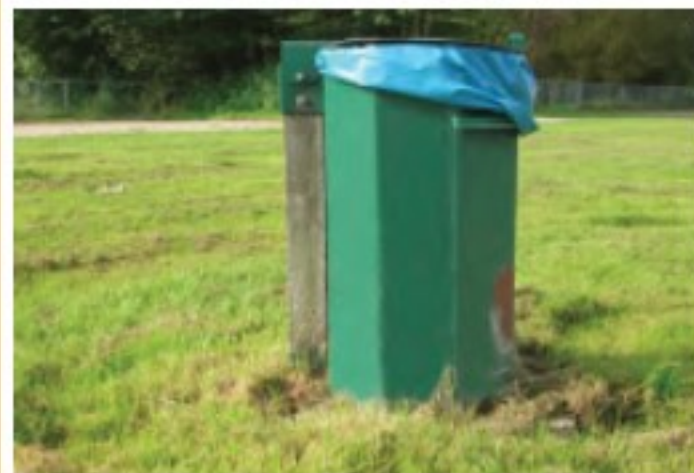
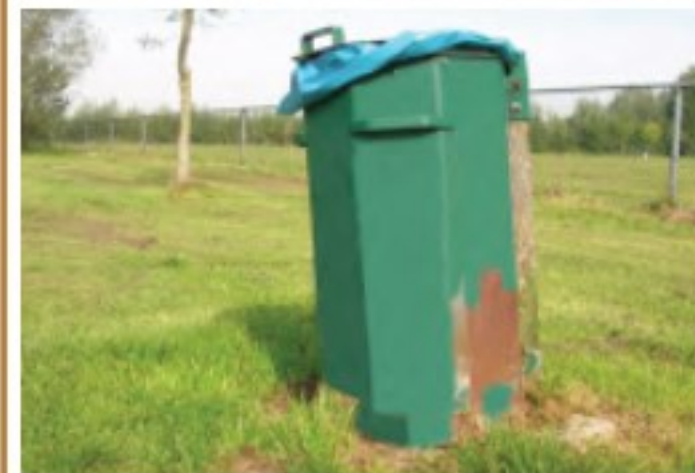
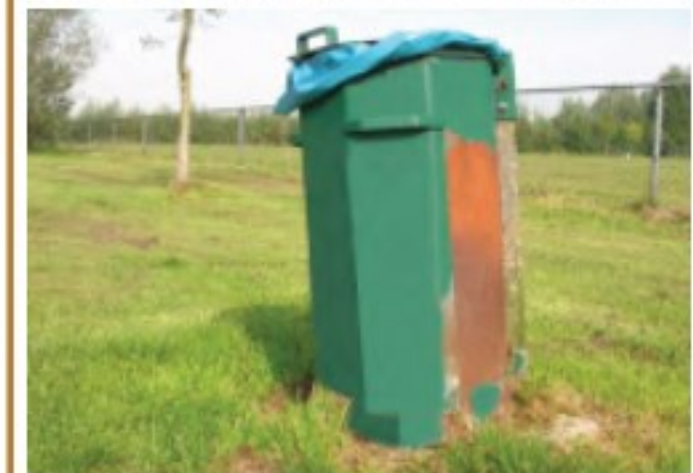
## MEUBILAIR - staat afvalbak

De afvalbak ziet eruit als nieuw, staat recht en heeft geen schade.

De afvalbak staat bijna recht en heeft nauwelijks schade.

De afvalbak staat scheef en heeft enigszins schade.

De afvalbak staat duidelijk scheef en heeft aanzienlijke schade.

De afvalbak staat flink scheef en heeft grote schade.

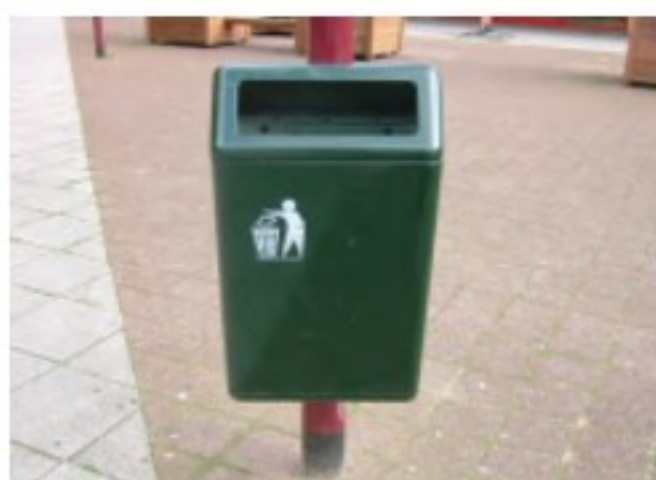
**A+**

De afvalbak is leeg. Er ligt geen zwerfafval direct rond de afvalbak.

zwerfafval in een straal van 1m rond afvalbak: nee

uitstekend afval: nee

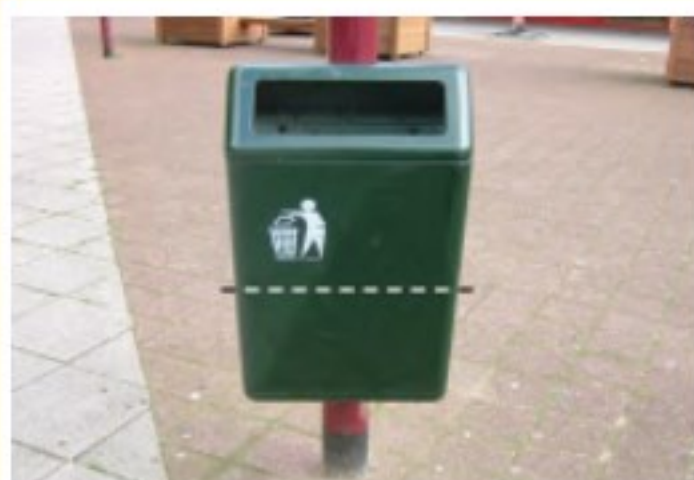
**A**

De afvalbak is niet vol. Er ligt geen zwerfafval direct rond de afvalbak.

zwerfafval in een straal van 1m rond afvalbak: nee

uitstekend afval: nee

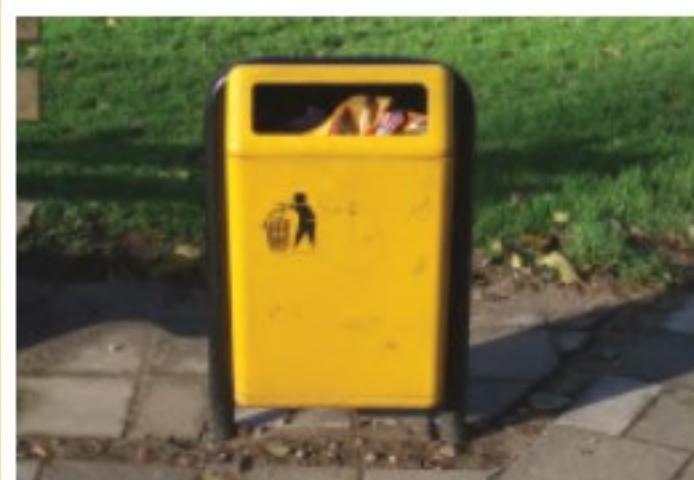
**B**

De afvalbak is niet vol. Er ligt geen zwerfafval direct rond de afvalbak. Er steekt geen zwerfafval uit de afvalbak.

zwerfafval in een straal van 1m rond afvalbak: nee

uitstekend afval: nee

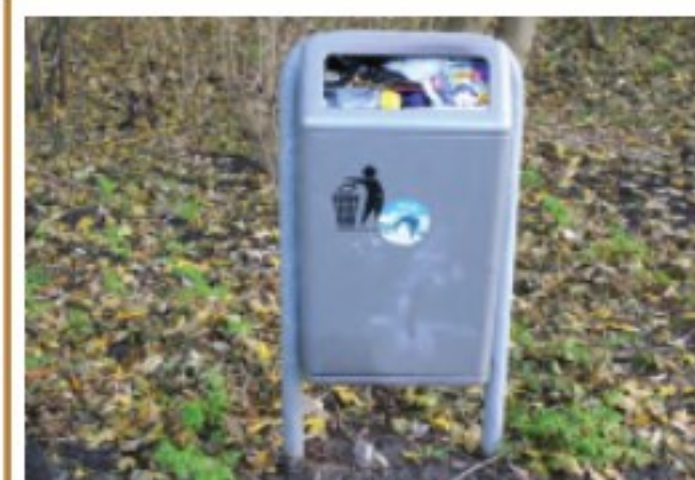
**C**

De afvalbak is nagenoeg vol. Er ligt geen zwerfafval direct rond de afvalbak. Er steekt geen zwerfafval uit de afvalbak.

zwerfafval in een straal van 1m rond afvalbak: nee

uitstekend afval: nee
