## Beheren op beeldkwaliteit

instrumentarium om op inzichtelijke en transparante wijze keuzes te maken met betrekking tot de visuele beeldkwaliteit van de openbare buitenruimte.

Opdrachtgever:  
534413 Gemeente Hof van Twente

Datum: 12 november 2013

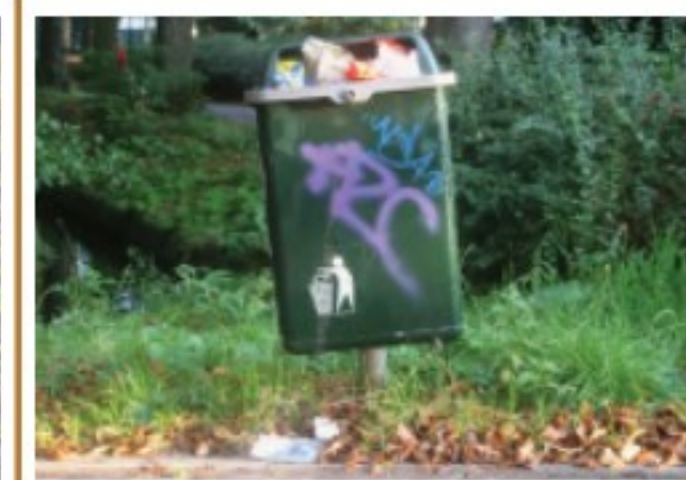
**D**

De afvalbak is vol. Er ligt zwerfafval direct rond de afvalbak. Er steekt zwerfafval uit de afvalbak.

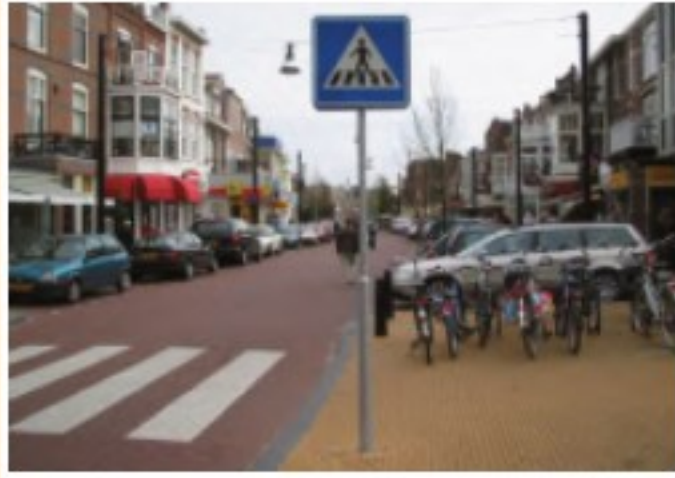
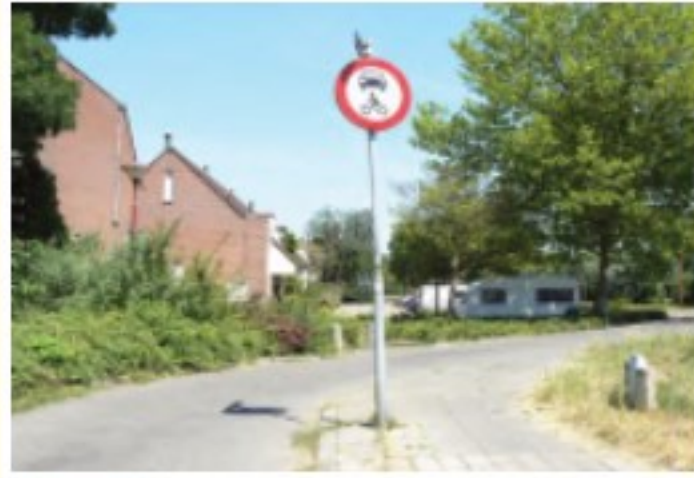
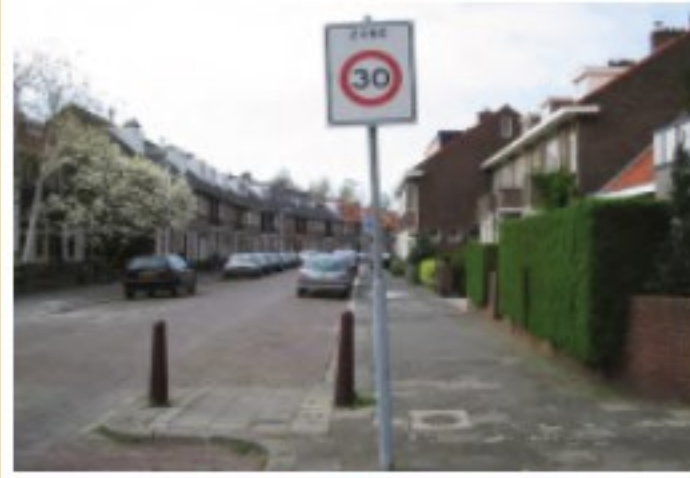
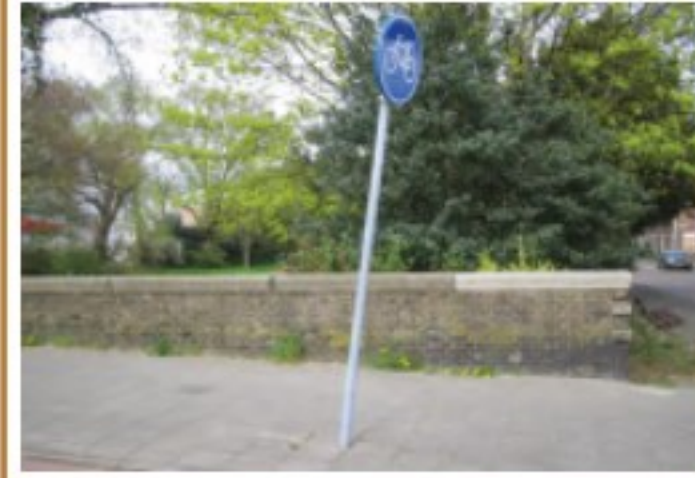
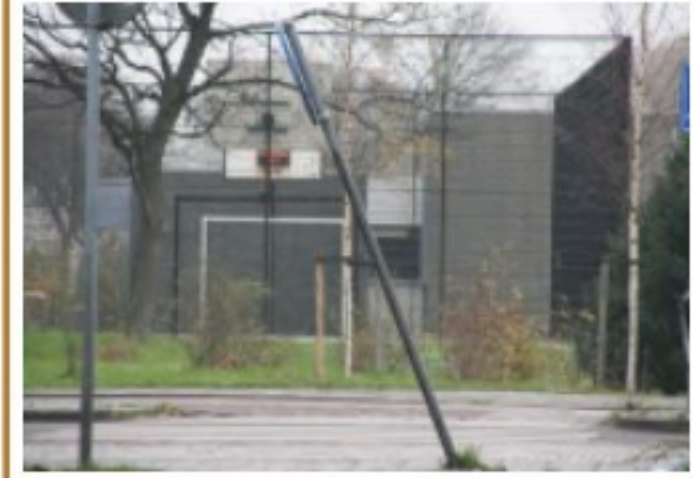
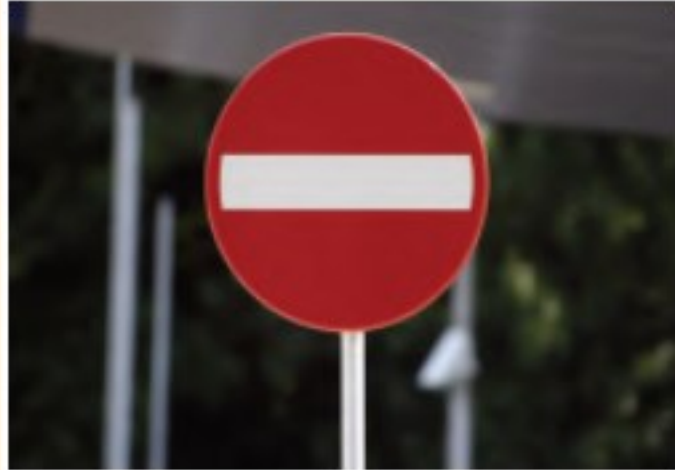
## MEUBILAIR - staat borden en dragers

Het bord en de drager zien eruit als nieuw, staan recht en hebben geen schade.

Het bord en de drager staan bijna recht en hebben nauwelijks schade.

Het bord en de drager staan scheef en hebben enigszins schade.

Het bord en de drager staan duidelijk scheef en hebben aanzienlijke schade.

Het bord en de drager staan flink scheef en hebben grote schade.

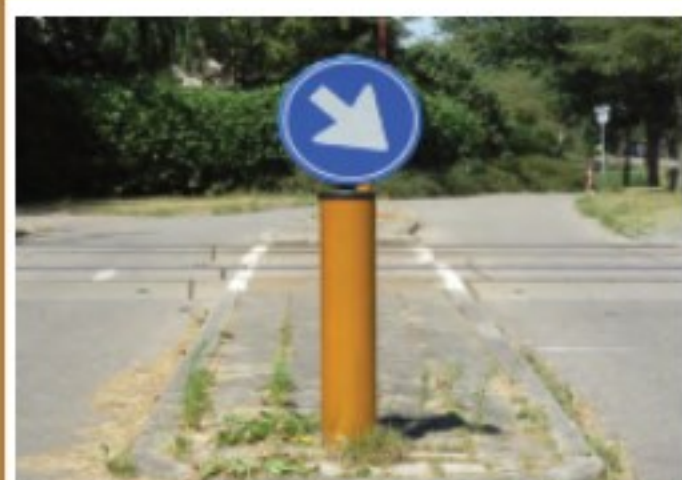
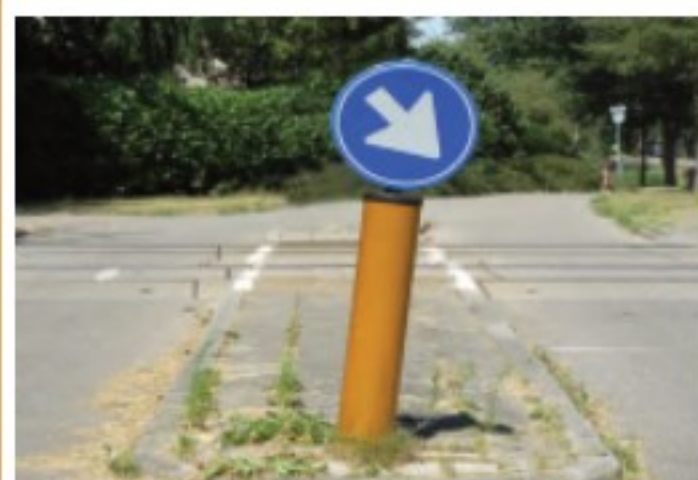
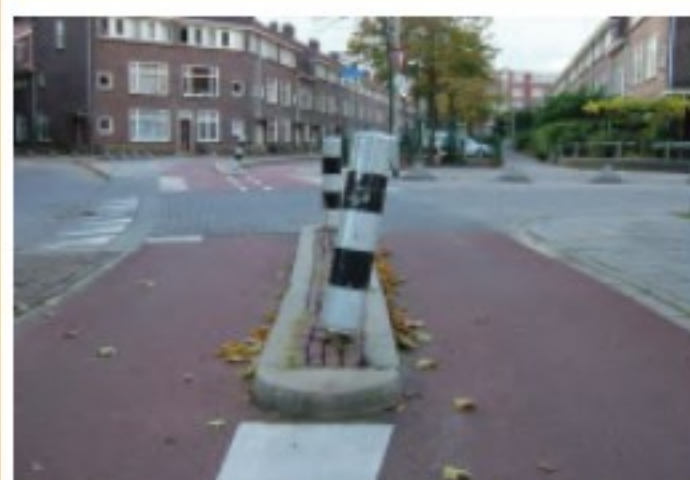
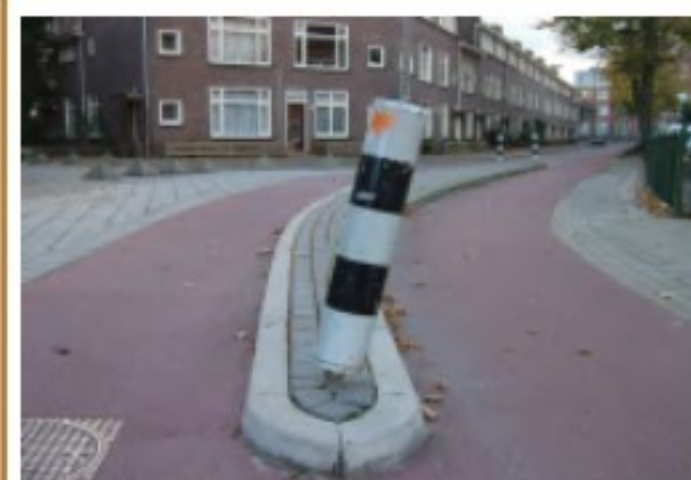
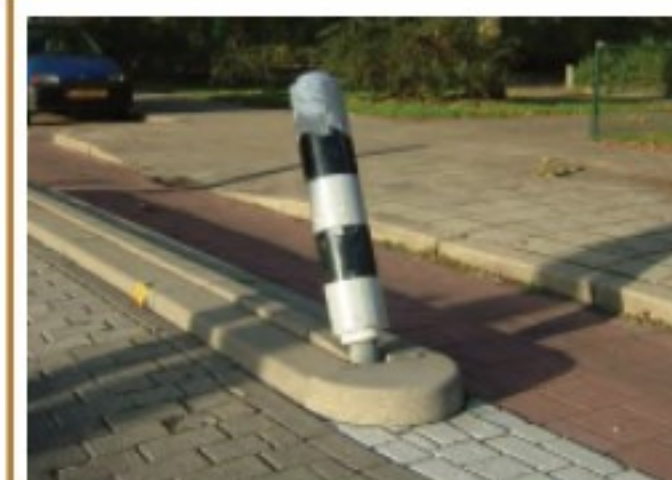
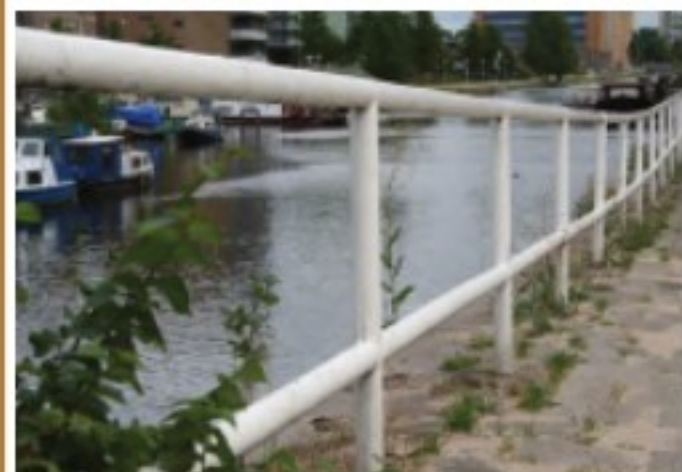
## MEUBILAIR - staat hekken en geleide elementen

Het hek/geleide element ziet eruit als nieuw, staat recht en heeft geen schade.

Het hek/geleide element staat bijna recht en heeft nauwelijks schade.

Het hek/geleide element staat scheef en heeft enigzins schade.

Het hek/geleide element staat duidelijk scheef en heeft aanzienlijke schade.

Het hek/geleide element staat flink scheef en heeft grote schade.

Aanwezigheid van roest meenemen in de norm 'dekking coating, folie en krassen'.

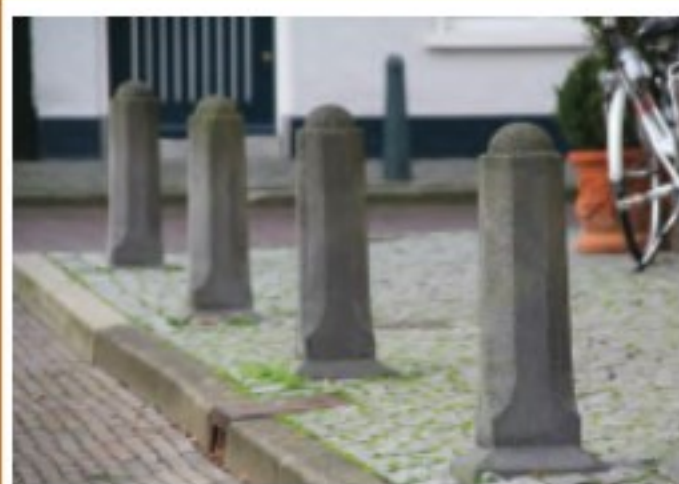
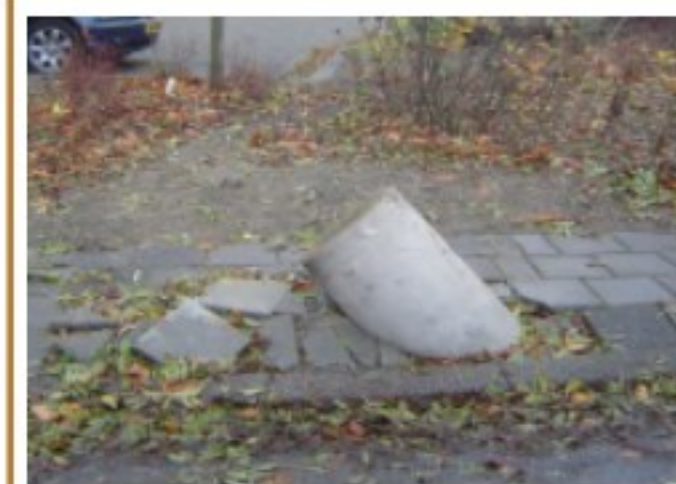
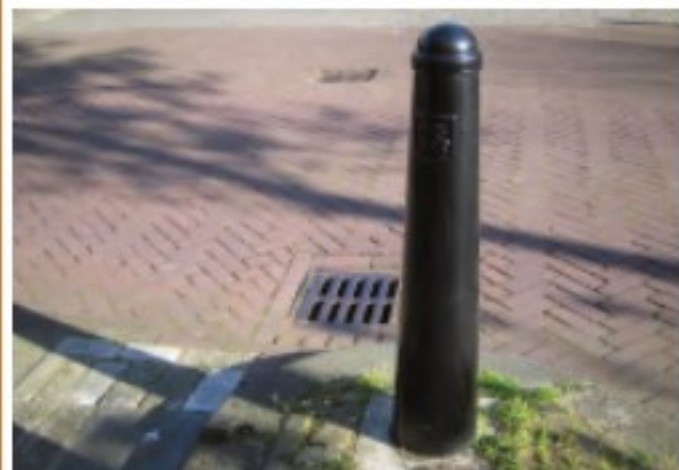
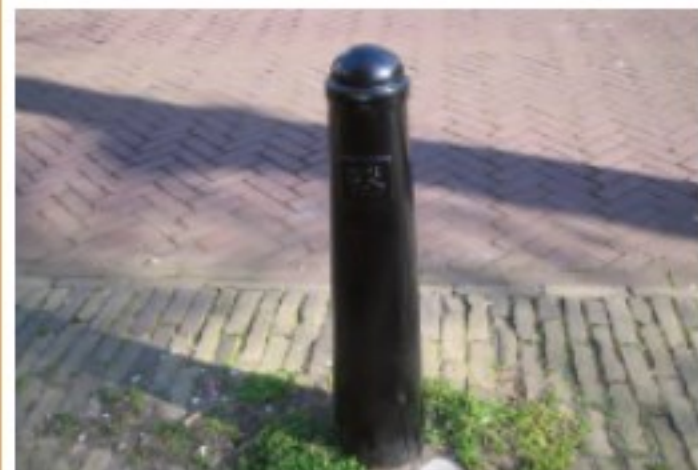
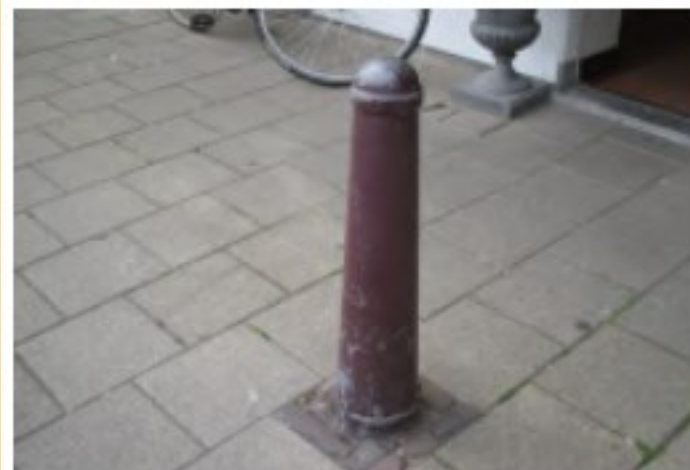
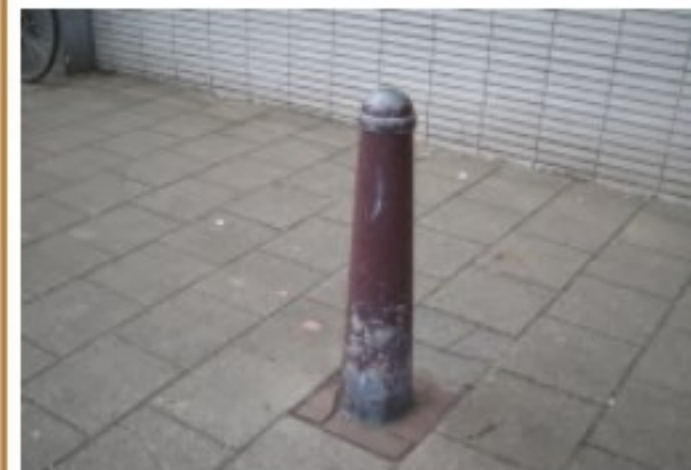
## MEUBILAIR - staat palen

De paal ziet eruit als nieuw, staat recht en heeft geen schade.

De paal staat bijna recht en heeft nauwelijks schade.

De paal staat scheef en heeft enigszins schade.

De paal staat duidelijk scheef en heeft aanzienlijke schade

De paal staat flink scheef en heeft grote schade.

Aanwezigheid van roest meenemen in de norm 'dekking coating, folie en krassen'.

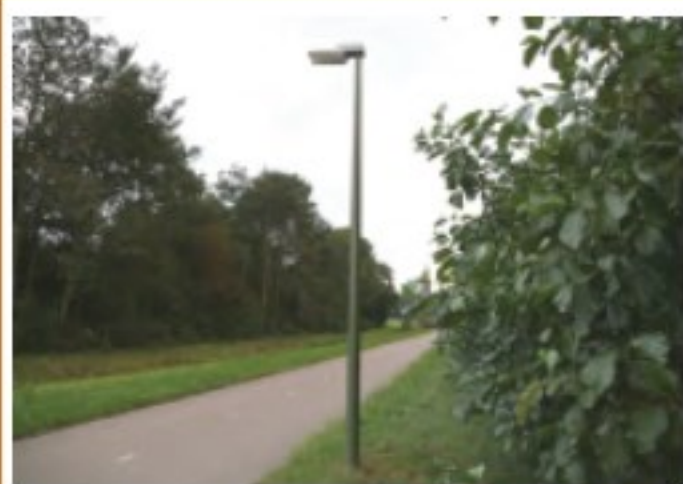
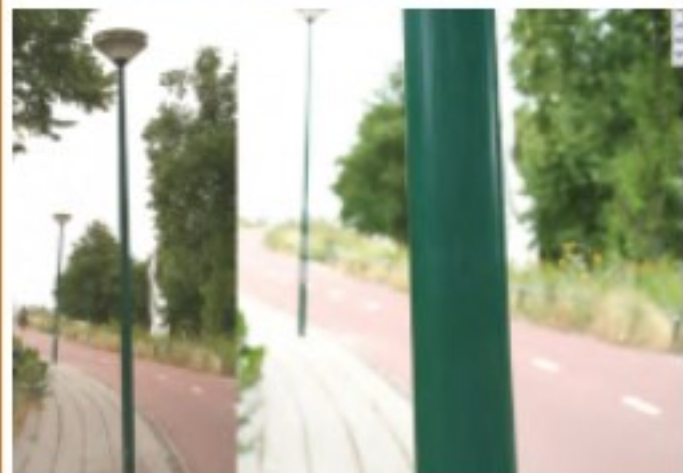
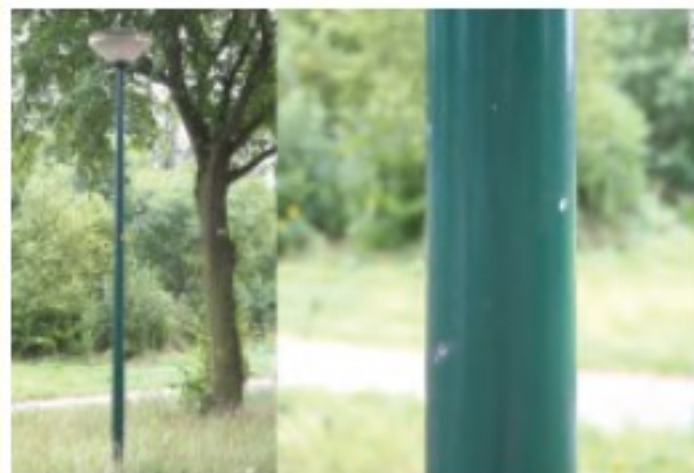
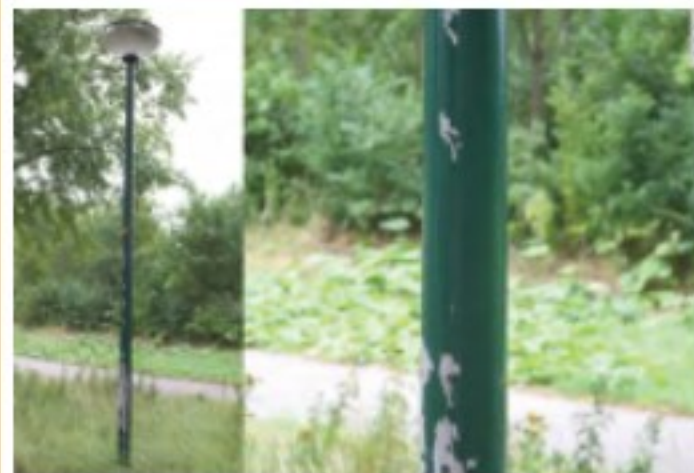
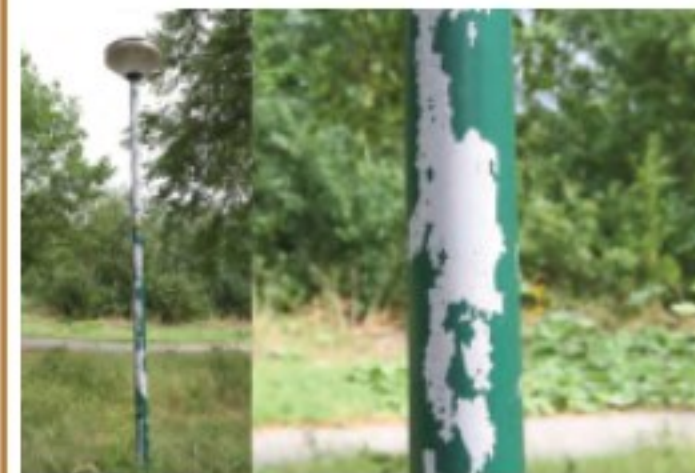
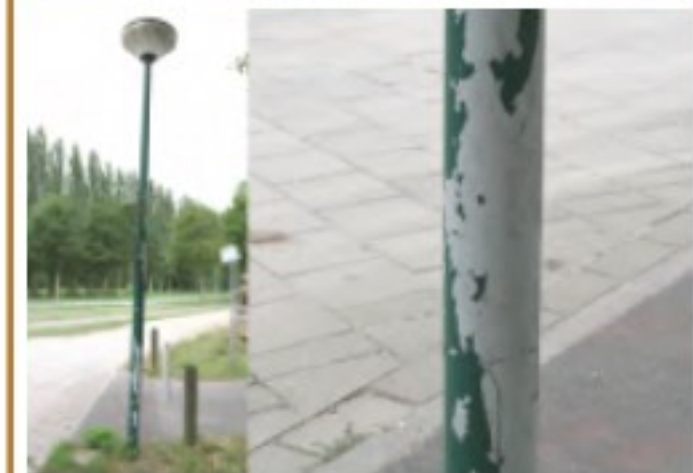
## MEUBILAIR - staat openbare verlichting

De verlichting ziet eruit als nieuw, staat recht en heeft geen schade.

De verlichting staat bijna recht en heeft nauwelijks schade.

De verlichting staat scheef en heeft enigszins schade.

De verlichting staat duidelijk scheef en heeft aanzienlijke schade.

De verlichting staat flink scheef en heeft grote schade.

Aanwezigheid van roest meenemen in de norm 'dekking coating, folie en krassen'. Indien de openbare verlichting niet volledig is, dit meenemen in de norm 'deuken en gaten'. Dit aangeven.

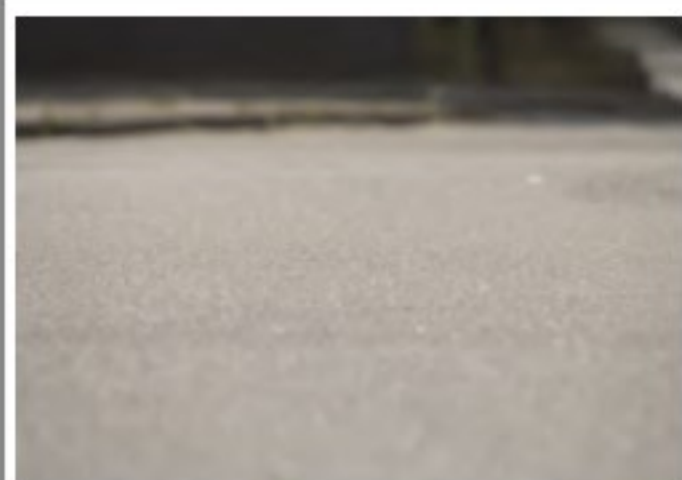
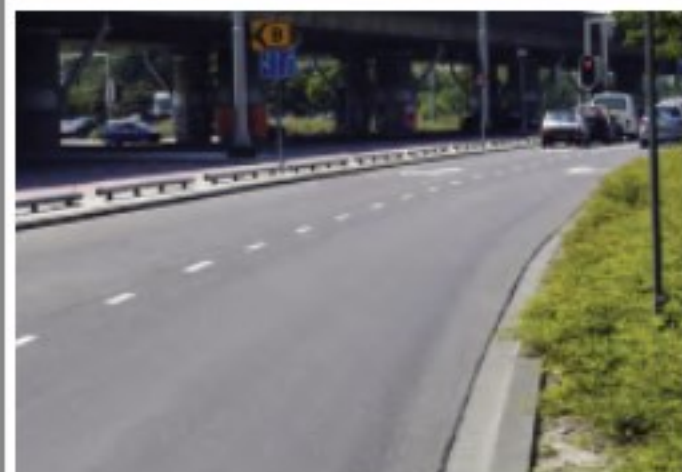
**A+**

De verharding oogt strak en heeft geen schade. Gerepareerde wegdelen komen niet voor.

randschade: < 5 m licht

reparaties: 0% per stuk

wortelopdruk\*: 0 cm per stuk

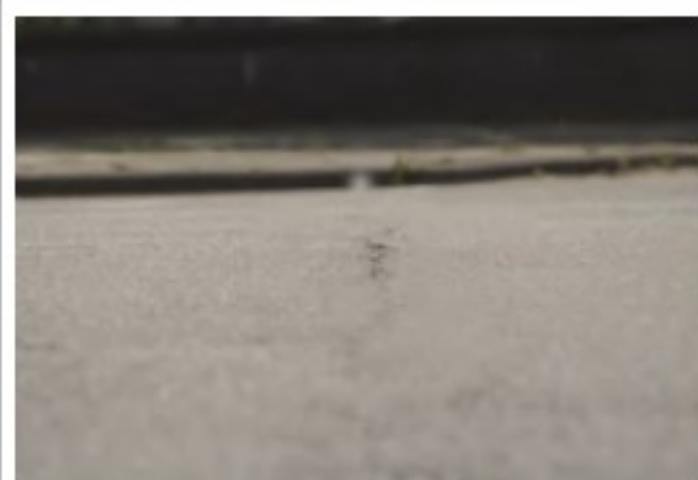
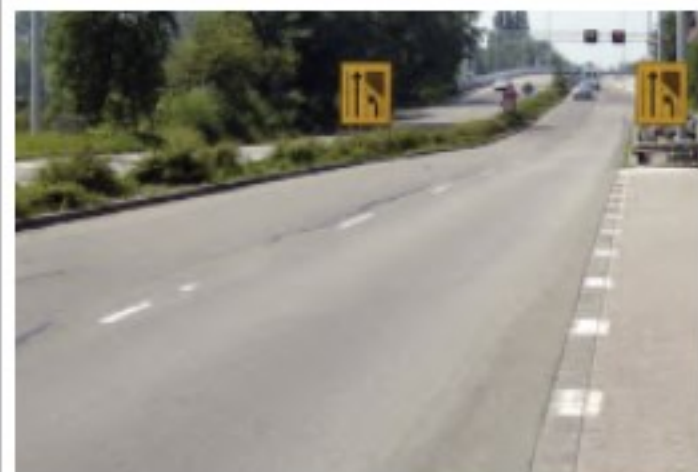
**A**

De verharding oogt nagenoeg strak en heeft nauwelijks schade. Gerepareerde wegdelen komen nauwelijks voor.

randschade: ≥ 5 m licht of < 100m matig

reparaties: ≤5% per stuk

wortelopdruk\*: ≤2 cm per stuk

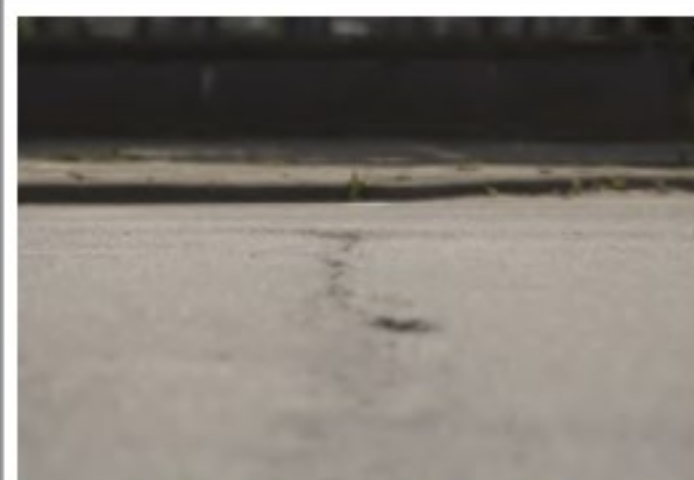
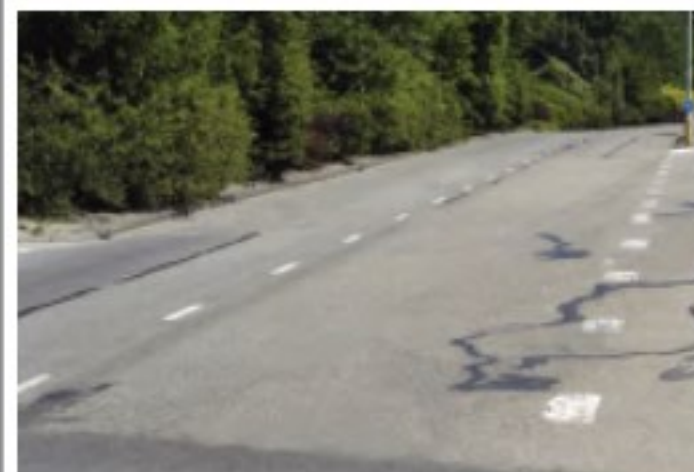
**B**

De verharding oogt redelijk strak en heeft enigszins schade. Gerepareerde wegdelen komen hier en daar voor.

randschade: < 25 m ernstig

reparaties: ≤10% per stuk

wortelopdruk\*: ≤5 cm per stuk

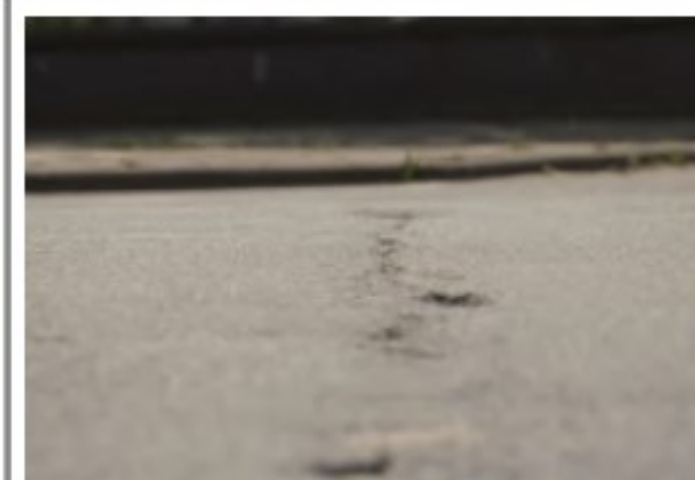
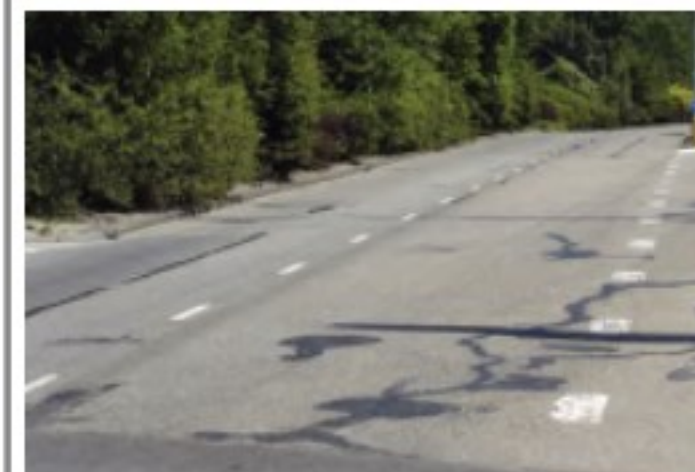
**C**

De verharding oogt rommelig en heeft duidelijk schade. Gerepareerde wegdelen komen redelijk veel voor.

randschade: < 50 m ernstig

reparaties: ≤25% per stuk

wortelopdruk\*: ≤8 cm per stuk

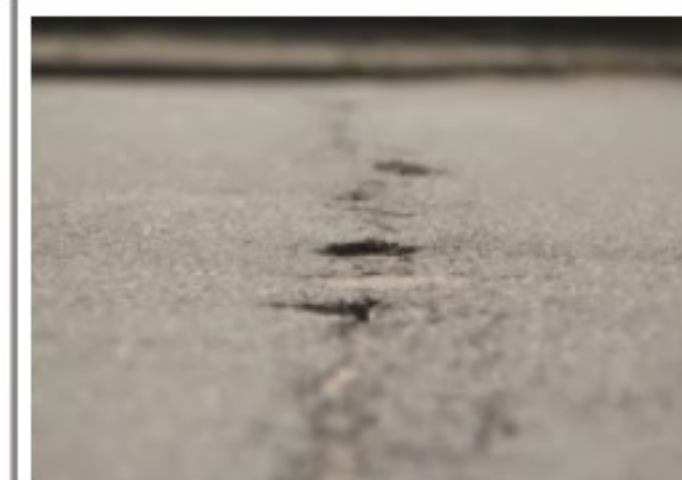
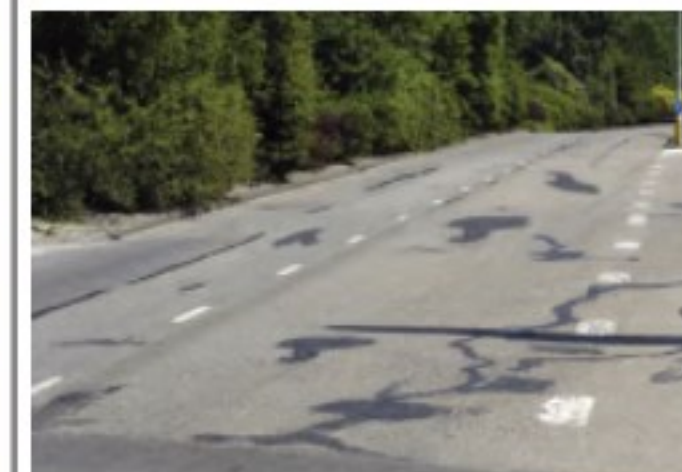
**D**

De verharding oogt slecht en heeft grote schade. Gerepareerde wegdelen komen veel voor.

randschade: ≥ 50 m ernstig

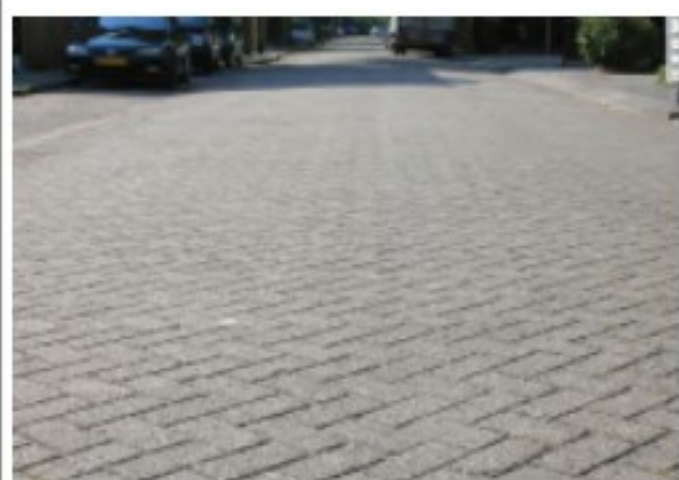
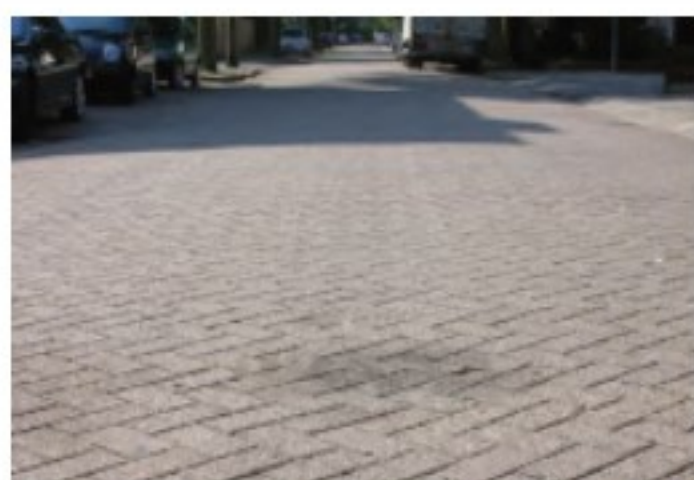
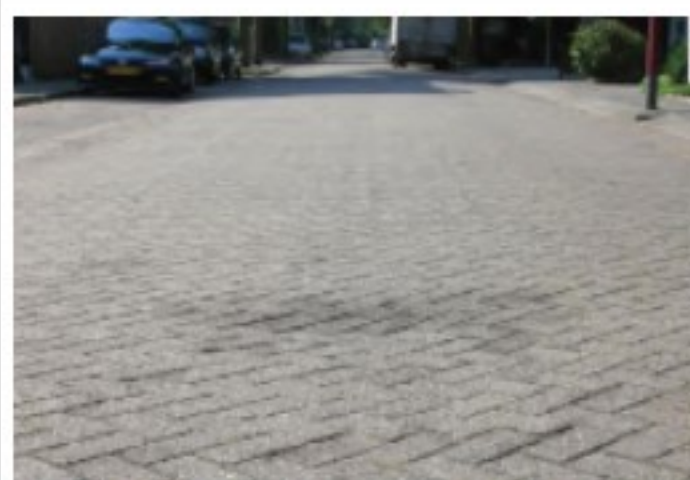
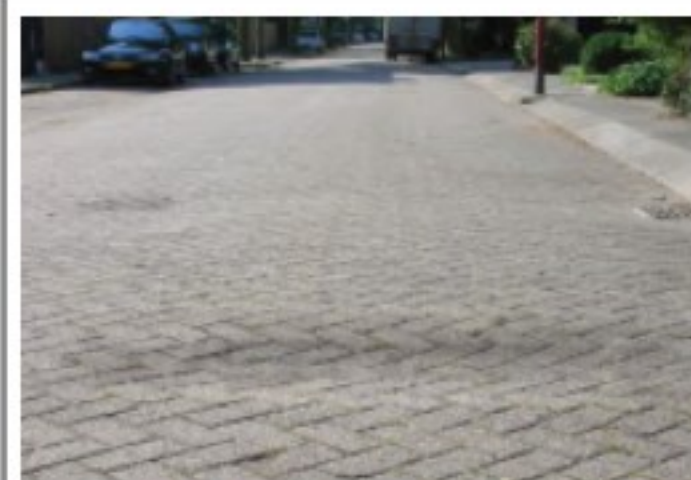
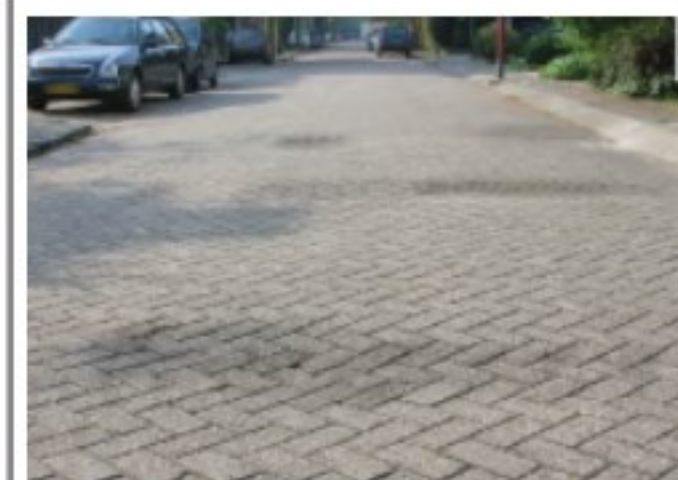
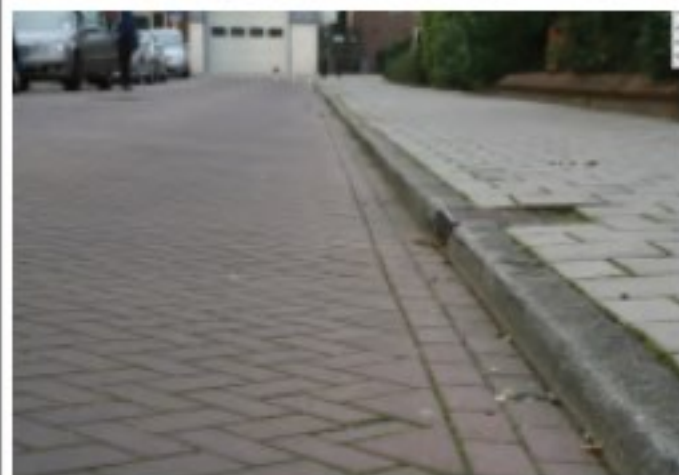
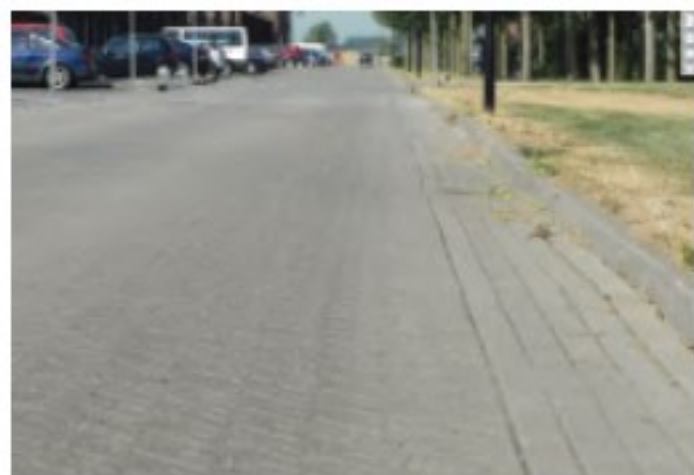
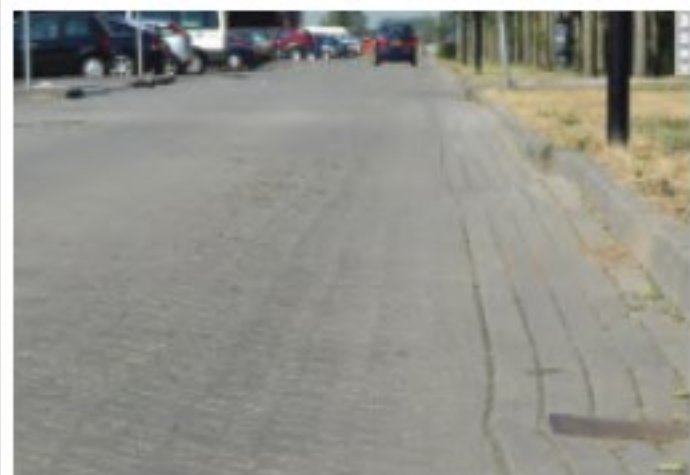
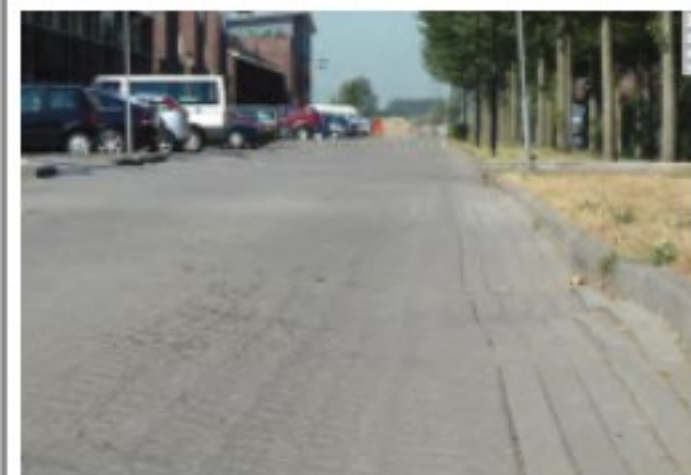
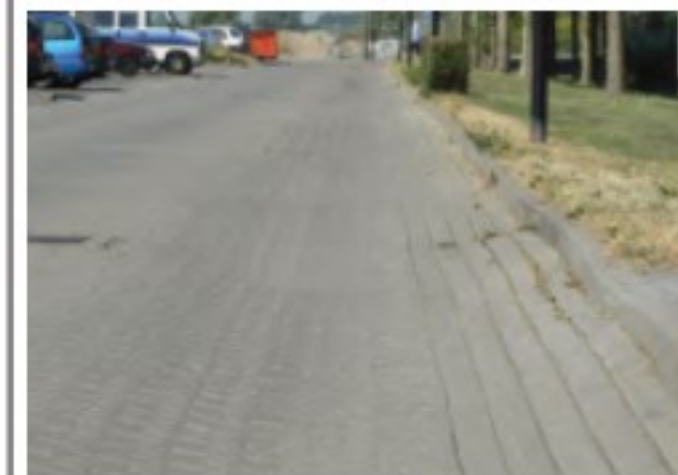
## VERHARDING - staat elementenverharding

De verharding oogt strak en heeft geen schade.

De verharding oogt nagenoeg strak en heeft nauwelijks schade.

De verharding oogt redelijk strak en heeft enigszins schade.

De verharding oogt rommelig en heeft duidelijk schade.

De verharding oogt slecht en heeft grote schade.

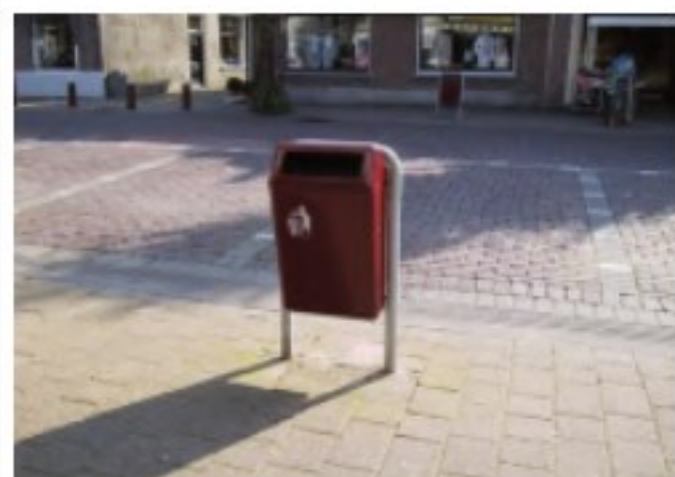
**A+**

Er is geen onkruid rondom de obstakels.

0 cm

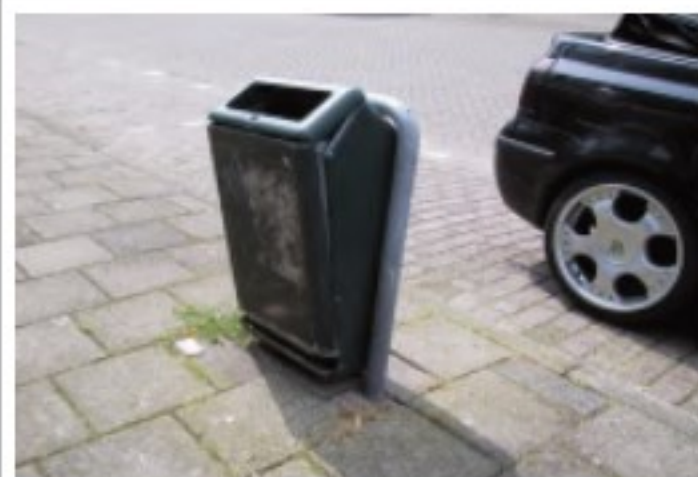
**A**

Er is weinig onkruid rondom de obstakels.

≤ 10 cm

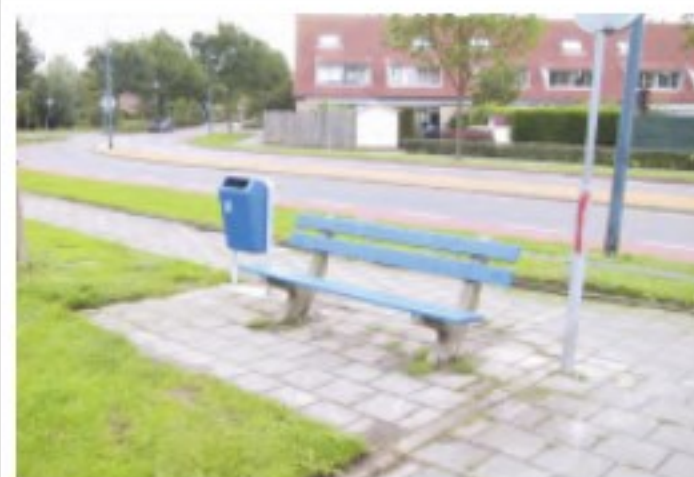
**B**

Er is redelijk veel onkruid rondom de obstakels.

≤ 20 cm

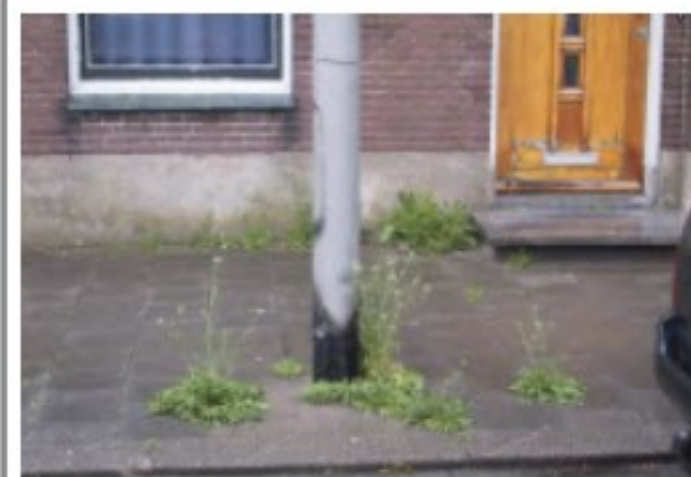
**C**

Er is veel onkruid rondom de obstakels.

≤ 30 cm

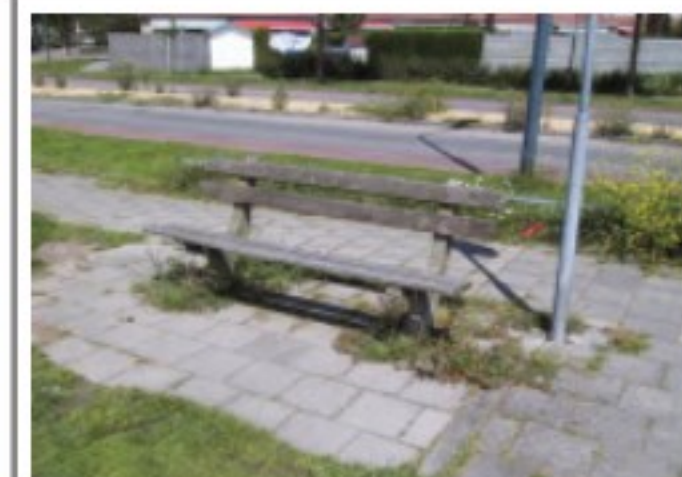
**D**

Er is zeer veel onkruid rondom de obstakels.

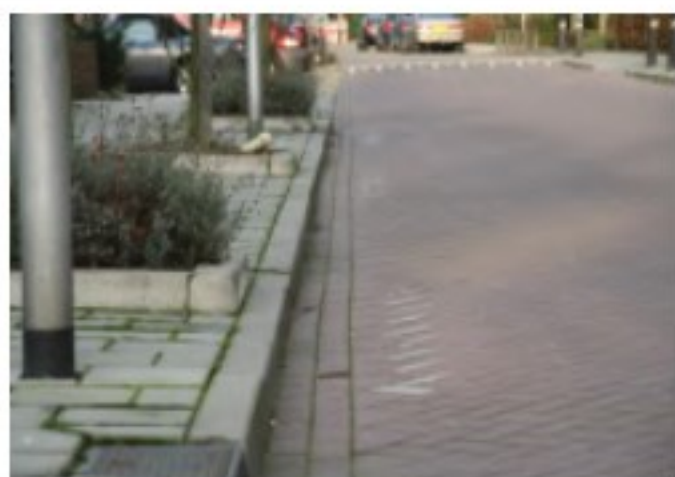
**A+**

# VERHARDING -            onkruid en bladafval/bloesem in goten

Er is geen

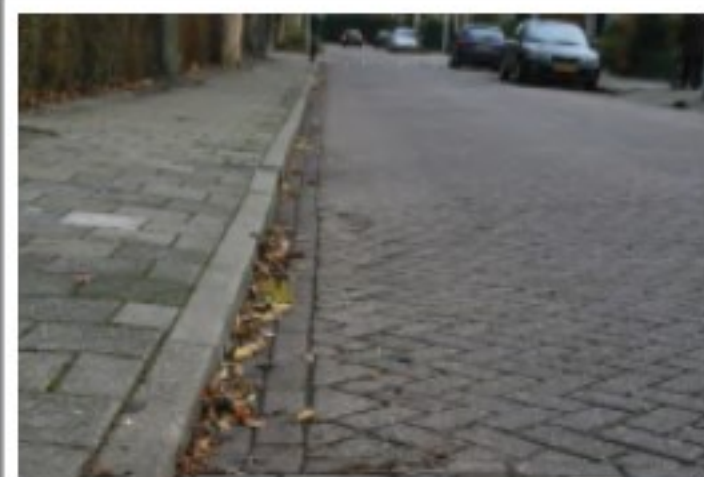
**A**

Er is weinig

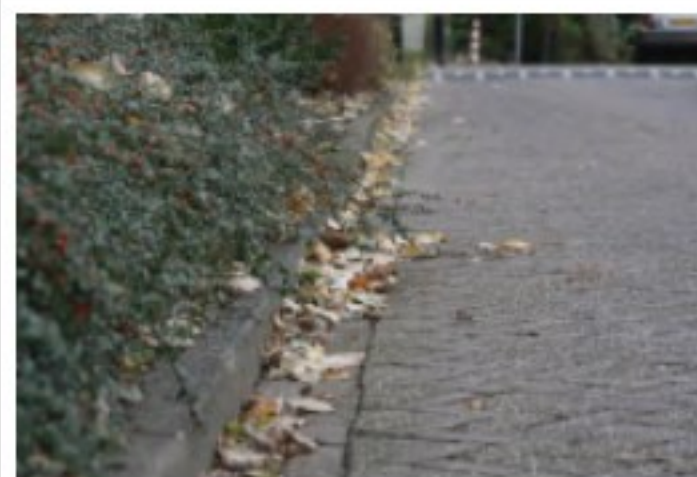
**B**

Er is redelijk veel

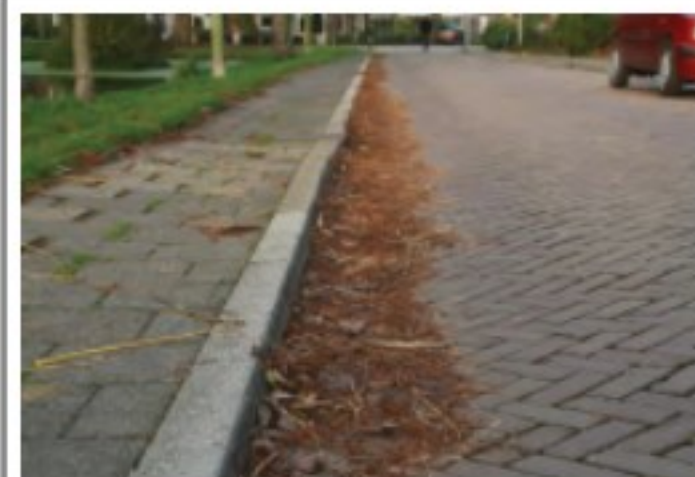
**C**

Er is veel

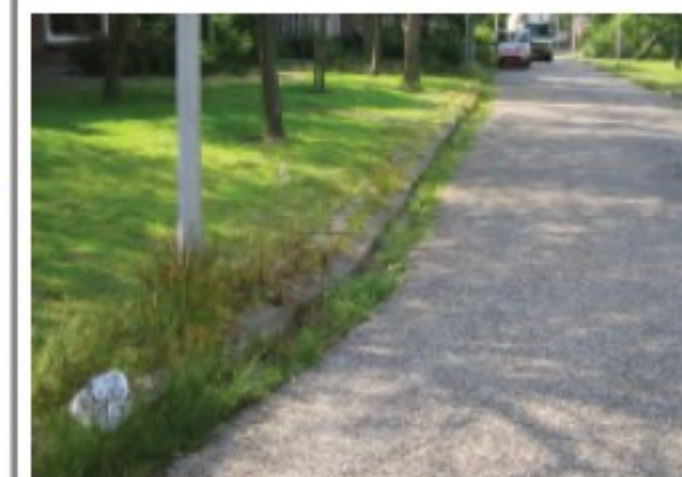
**D**

Er is zeer veel

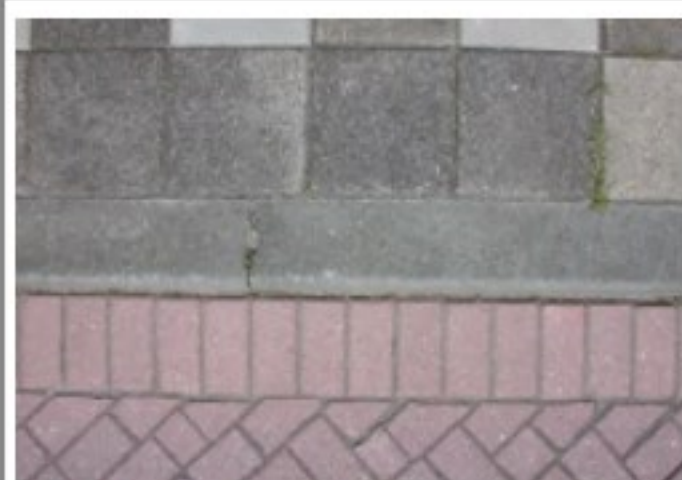
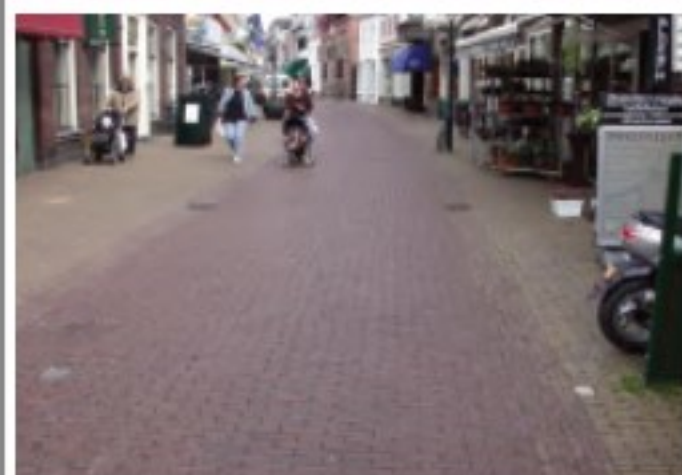
**A+**

Er is geen zwerfafval.

grof zwerfafval in  
boomspiegel: 0 st  
per stuk

fijn zwerfafval: 0 st  
per m<sup>2</sup>  
verharding/  
boom-  
spiegel

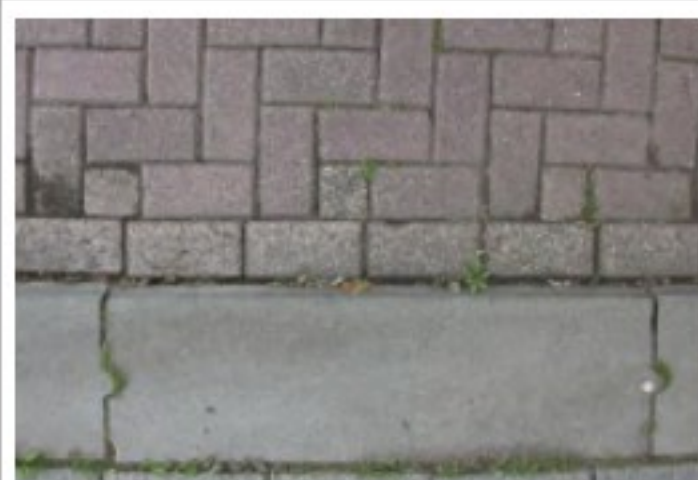
**A**

Er ligt op het eerste gezicht geen  
zwerfafval, maar als je goed kijkt zie  
je iets liggen.

grof zwerfafval in  
boomspiegel: ≤ 1 st  
per stuks

fijn zwerfafval: ≤ 3 st  
per m<sup>2</sup>  
verharding/  
boom-  
spiegel

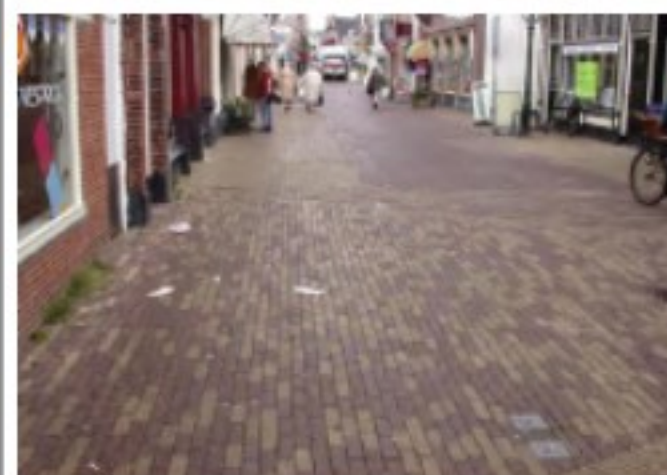
**B**

Hier en daar verspreid liggen enkele  
stukken zwerfafval.

grof zwerfafval in  
boomspiegel: ≤ 3 st  
per stuk

fijn zwerfafval: ≤ 10 st  
per m<sup>2</sup>  
verharding/  
boom-  
spiegel

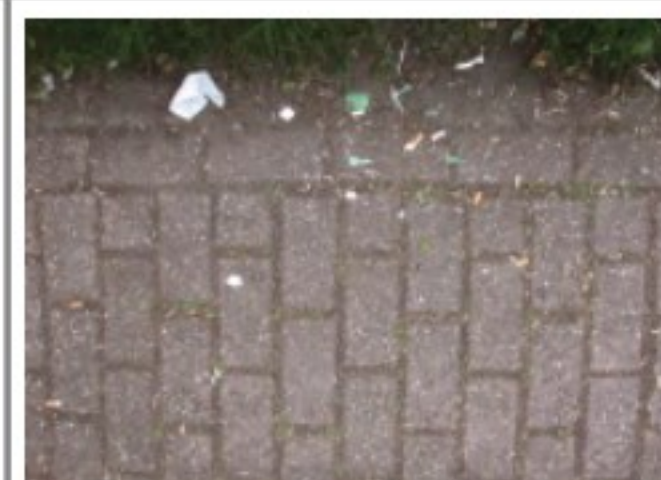
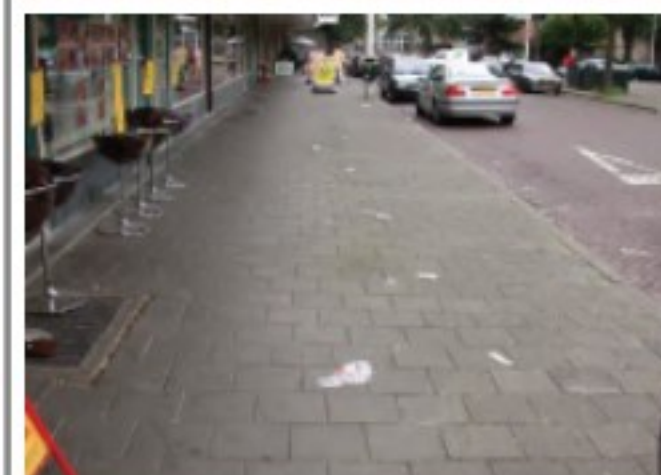
**C**

Over een belangrijk deel van het  
gebied ligt zwerfafval.

grof zwerfafval in  
boomspiegel: ≤ 8 st  
per stuk

fijn zwerfafval: ≤ 25 st  
per m<sup>2</sup>  
verharding/  
boom-  
spiegel

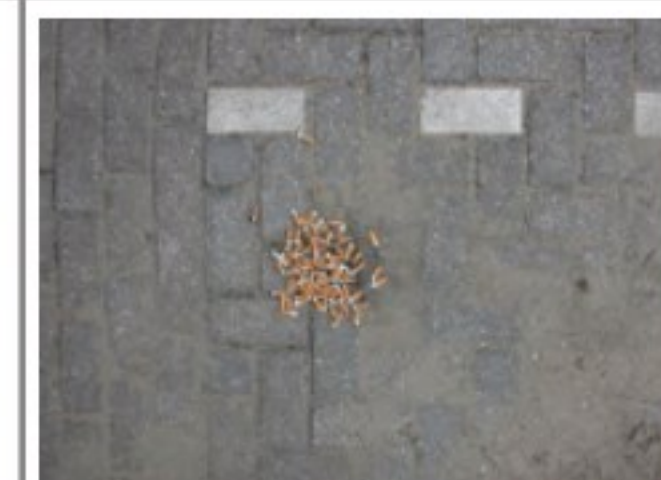
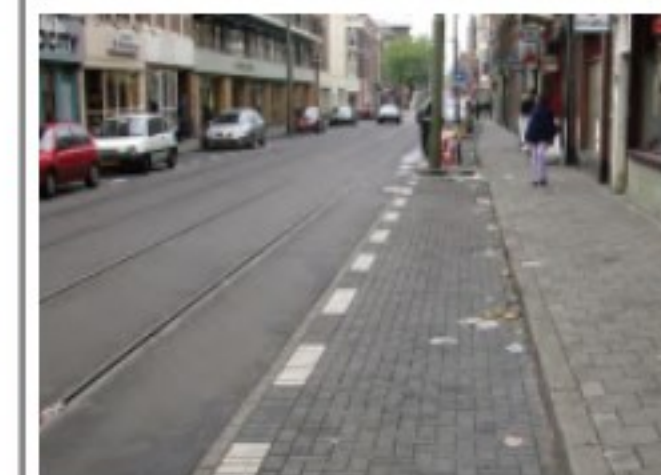
**D**

Nagenoeg overal ligt zwerfafval.
